RESTAURO E RIFUNZIONALIZZAZIONE PER LA RIAPERTURA DEL TEATRO NARZIO

PROGETTO ESECUTIVO

RELAZIONI
RELAZIONE TECNICO SPECIALISTICA DI
RESTAURO DELLE FACCIATE

RE09

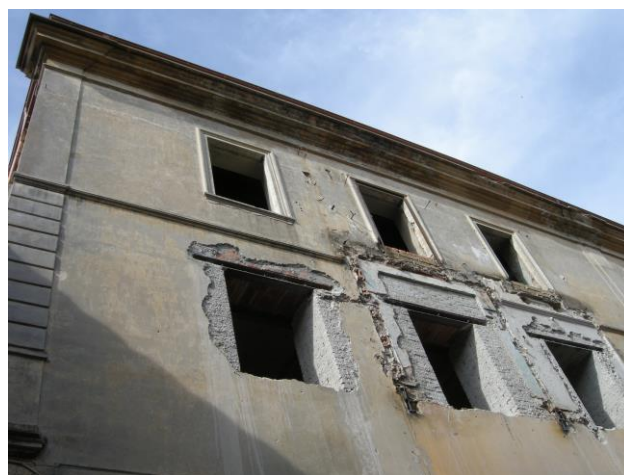
Foto 15 – Facciata est – segni dell'intervento di demolizione dei volumi incongrui

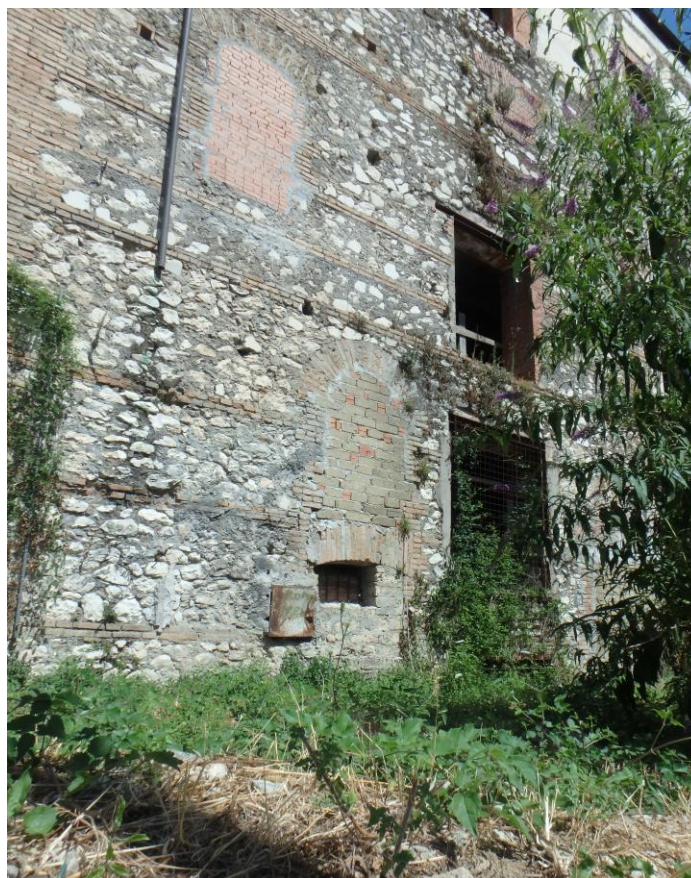
Il fronte si sviluppa su cinque livelli: il piano a quota – 7,09 m risulta parzialmente interrato dal deposito di materiale di risulta dell'ultimo cantiere.

Foto 18 – Facciata sud - interrimento dell'area

- a) sbancamento del terreno antistante l'edificio al fine di portare in quota il secondo piano seminterrato, posto ad una quota inferiore di circa 1,28 m rispetto alla quota di piazza Tozzi;
- b) operazioni di pulizia della superficie di fondo con metodi che non deteriorano il supporto sottostante;

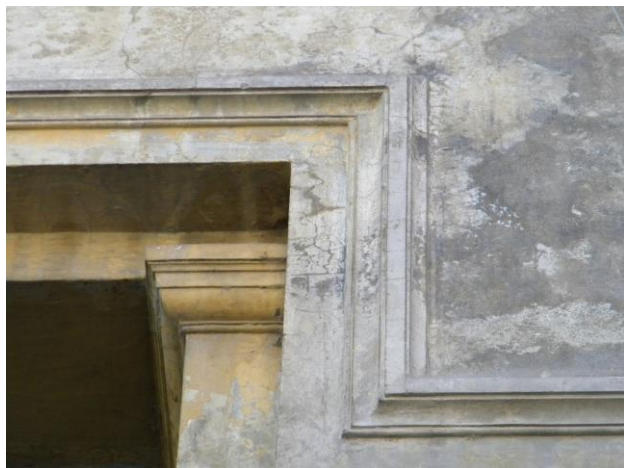
Foto 20 – Facciata nord – sfogliamento dell'intonaco

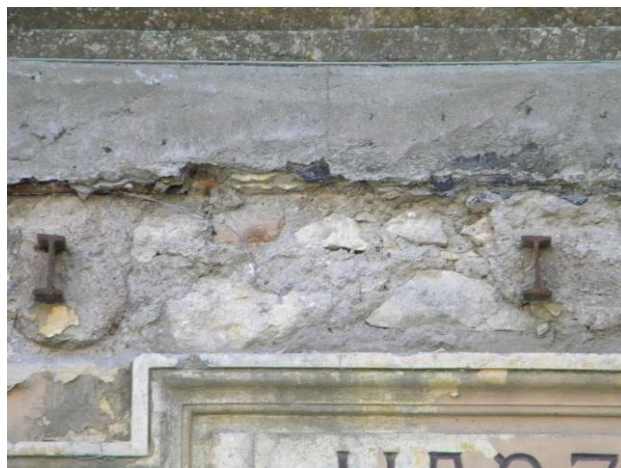
Foto 21 – Facciata nord – perdita di intonaco

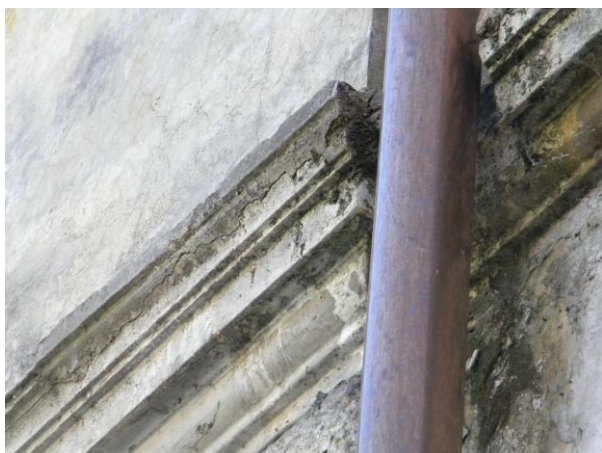
Foto 22 – Facciata nord – perdita di materiale dell'apparato decorativo

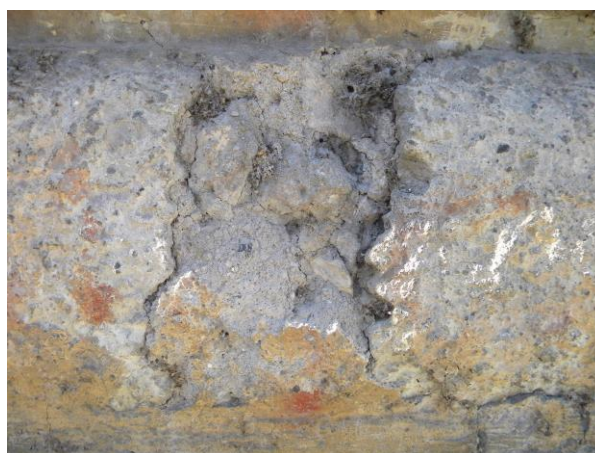
Foto 23 – Facciata nord – fessurazione del materiale

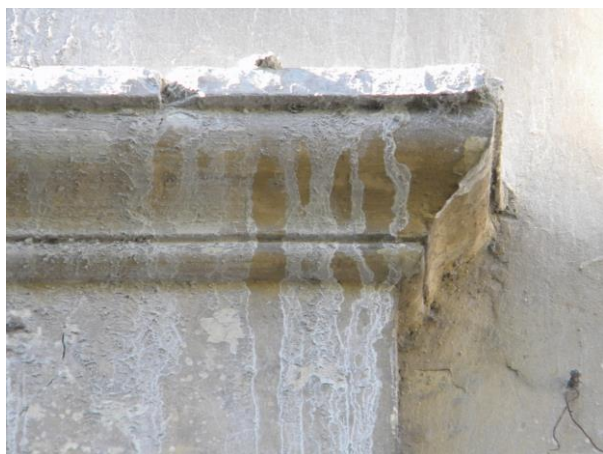
Foto 24 – Facciata nord – colaticcio

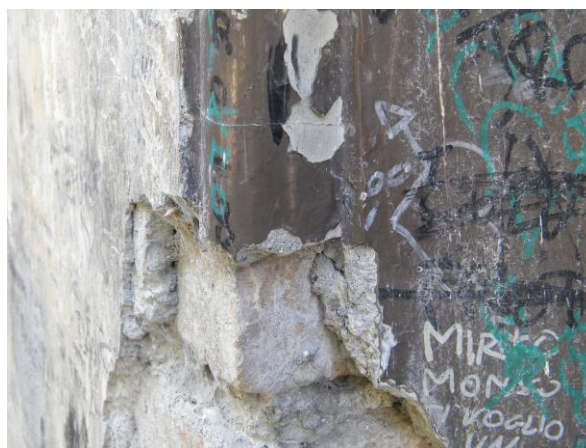
Foto 25 – Facciata nord – degrado antropico

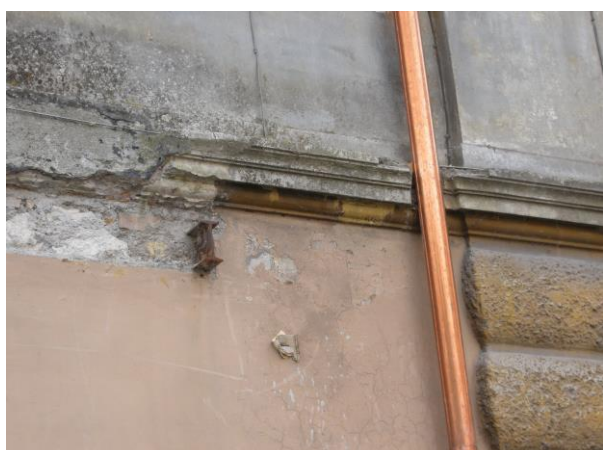
Foto 26 – Facciata nord – mancanza dell'apparato (fascia marcapiano)

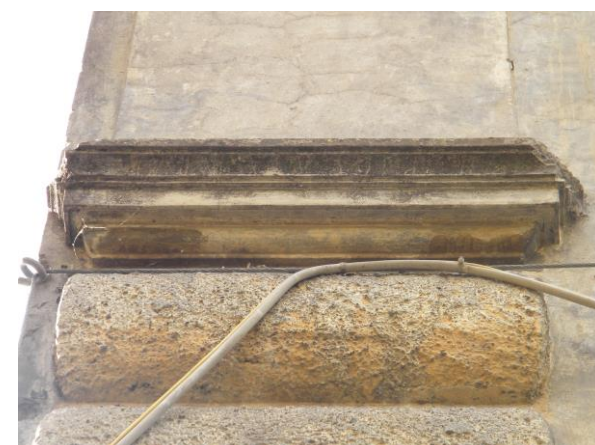
Foto 27 – Facciata nord – particolare decorativo decorativo – erosione e annerimento

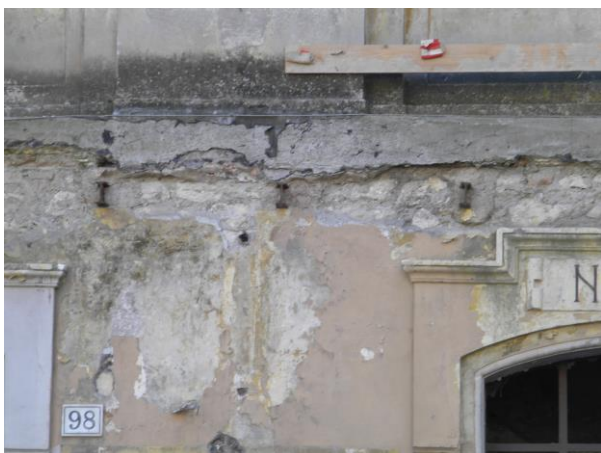
Foto 28 – Facciata nord – mancanza di intonaco

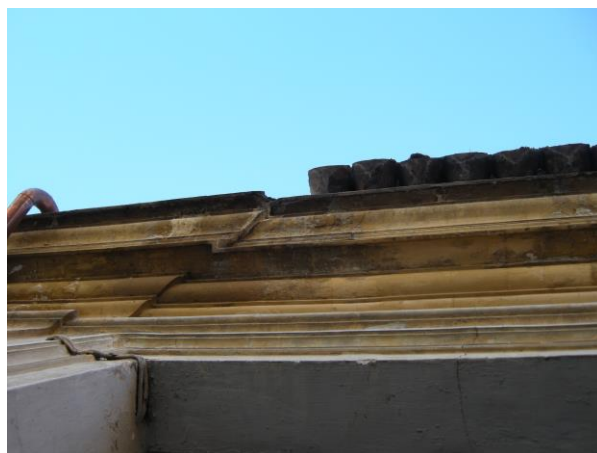
Foto 29 – Facciata nord – particolare cornice macchie di muffa –annerimento diffuso

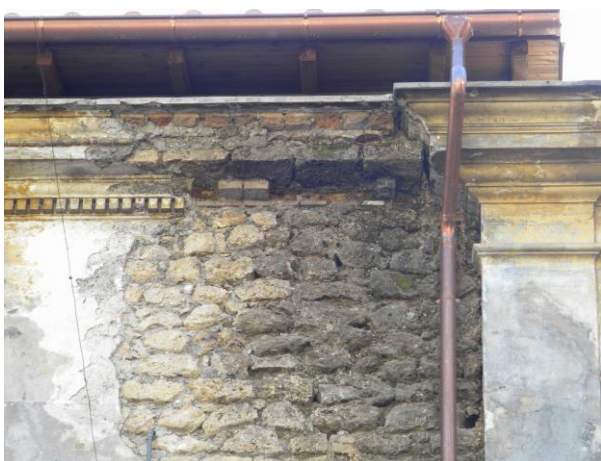
Foto 30 – Facciata nord – perdita di materiale

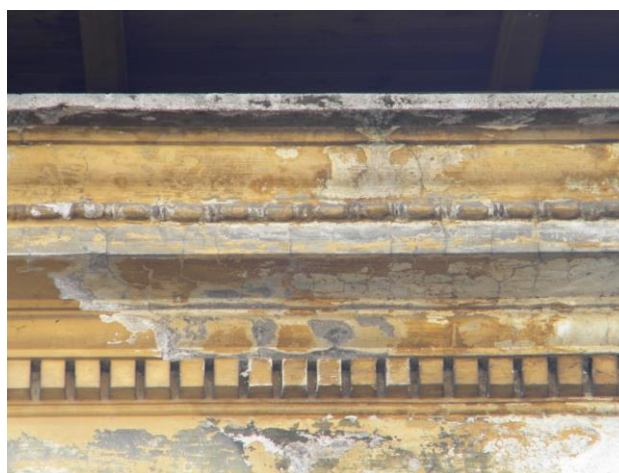
Foto 31 – Facciata nord – particolare cornice degradazione cromatica

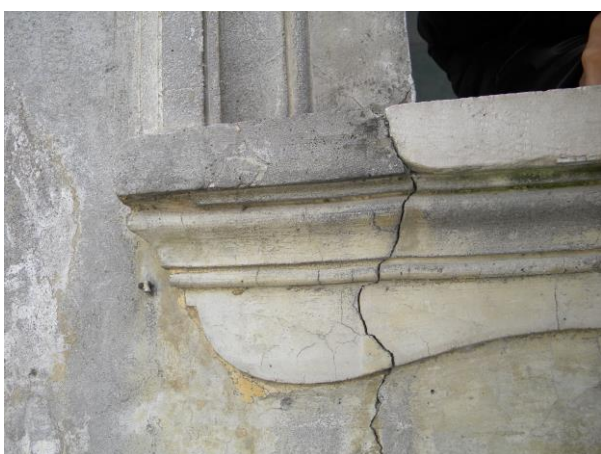
Foto 32 – Facciata nord – particolare cornice finestra fessurazioni

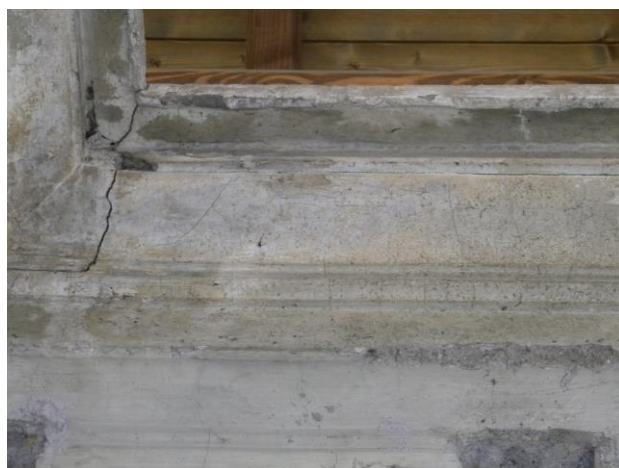
Foto 33 – Facciata nord – cornice di coronamento fessurazioni ed erosione dell'intonaco

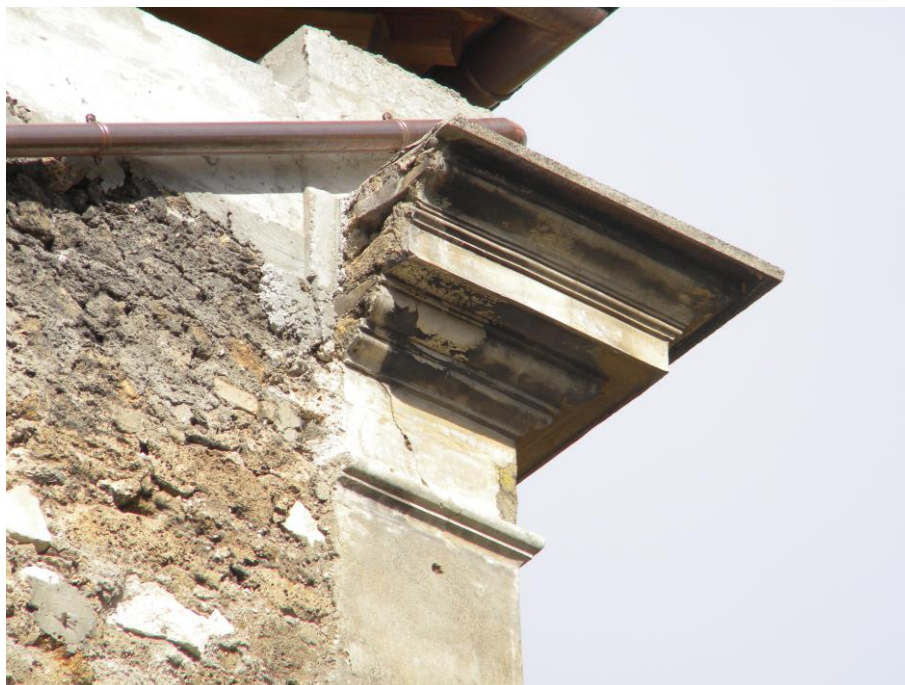
Foto 35 - Angolo edificio via Cavour – piazza Roma

Particolare cornice di coronamento – mancanza di materiale, annerimento e dilavamento

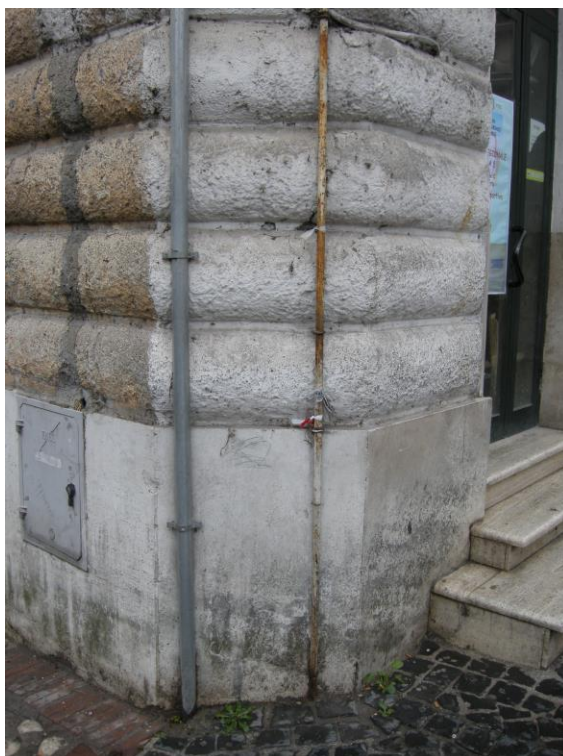
La facciata è interessata da notevoli distacchi di intonaco che hanno lasciato a vista l'apparecchio murario in materiale lapideo e laterizio. Il bugnato dell'elemento angolare posto tra via Cavour e piazza Roma presenta rappezzi di intonaco cementizio incongruo.

Foto 35 – Facciata nord – particolare apparato decorativo rappezzi incongrui in intonaco cementizio

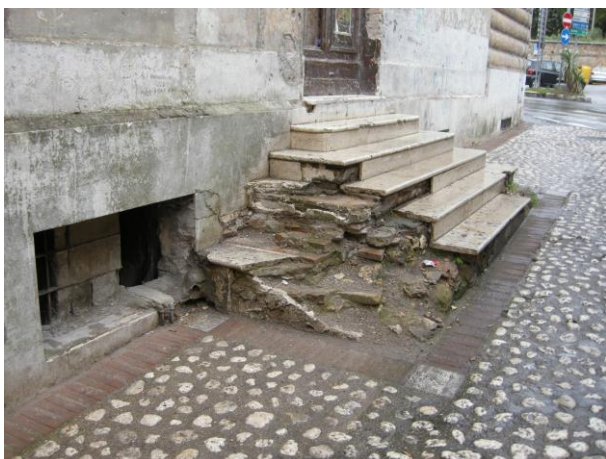
Foto 36 – Facciata est – scalinata in travertino
mancanza di materiale

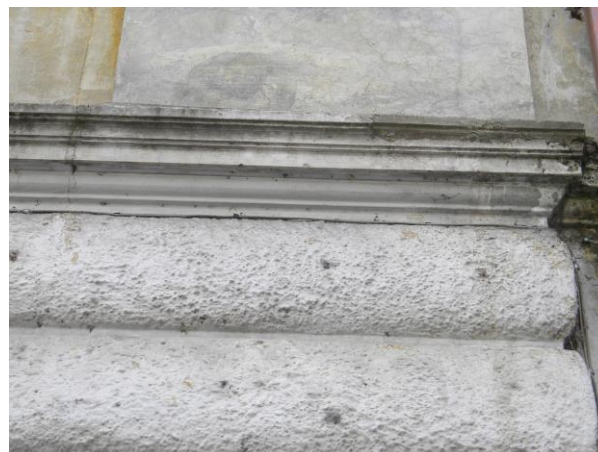
Foto 37 – Facciata est – annerimento ed erosione
dell'intonaco

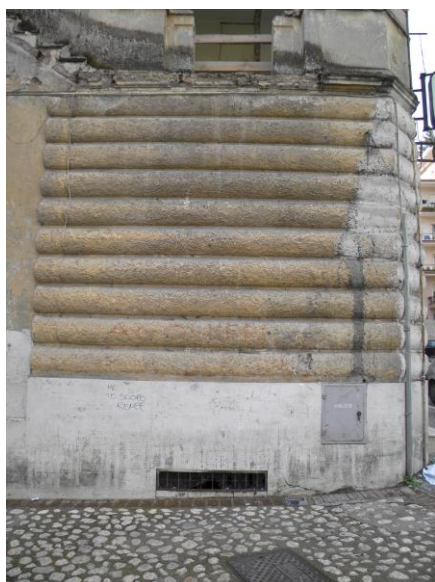
Il bugnato dell'elemento angolare presenta rappezzi di intonaco cementizio incongruo.

Foto 38 – Facciata est – rappezzo incongruo con
materiale cementizio

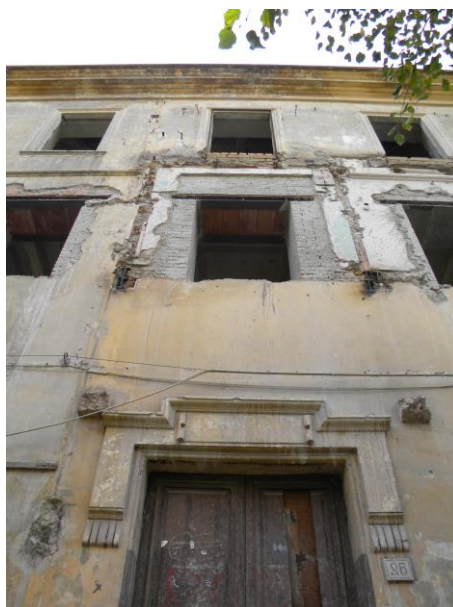
Foto 39 – Facciata est – mancanza di intonaco

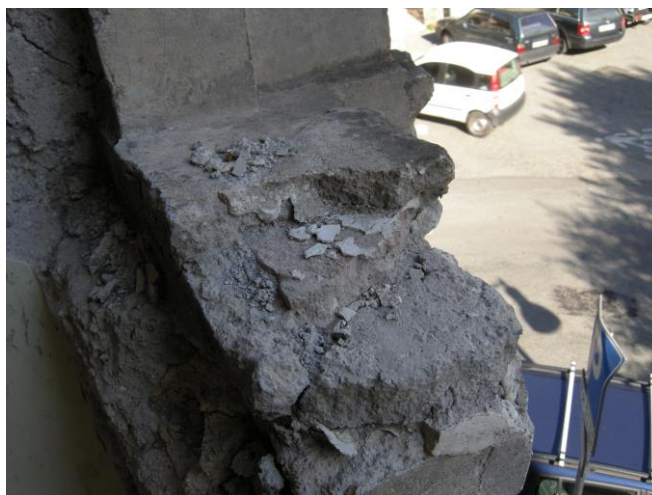
Foto 40 – Facciata nord – mancanza di materiale

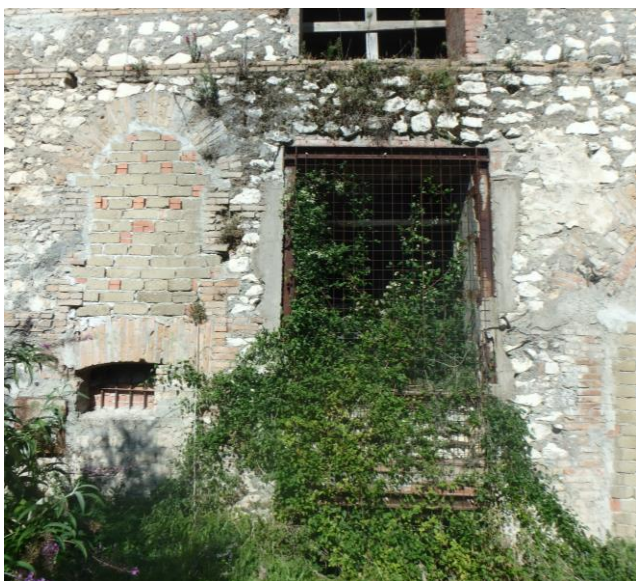
Foto 41 – Facciata sud – vegetazione infestante

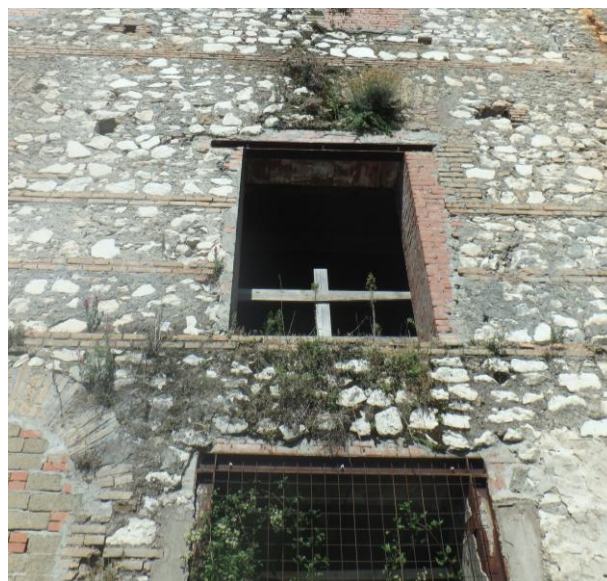
Foto 42 – Facciata sud – vegetazione infestante - infissi mancanti

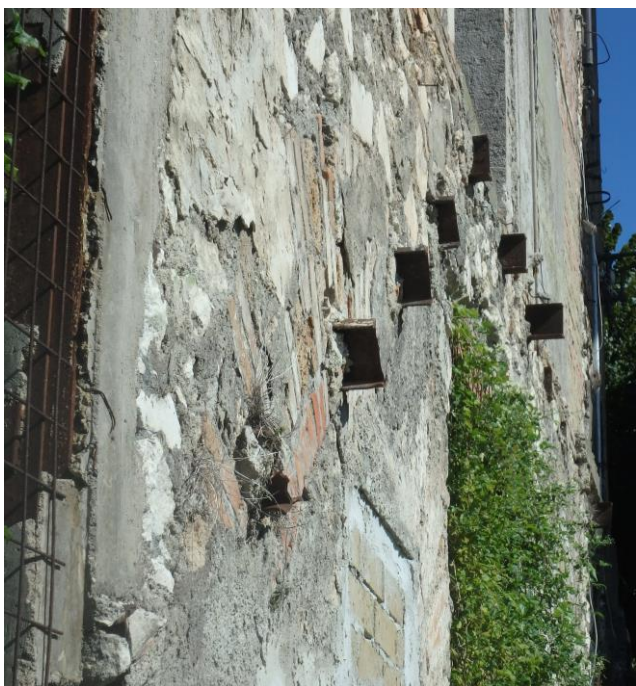
Foto 43 – Facciata sud – rappezzi incongrui – alterazione chimica elementi in ferro

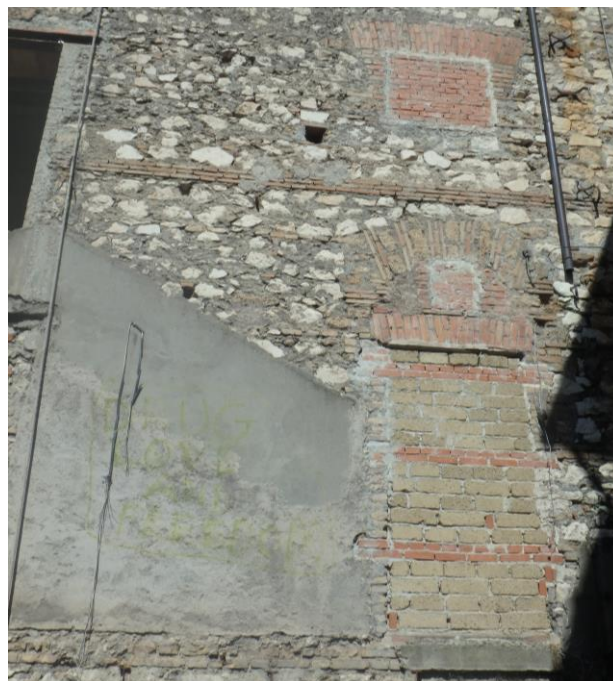
Foto 44 – Facciata sud – degrado antropico e graffiti

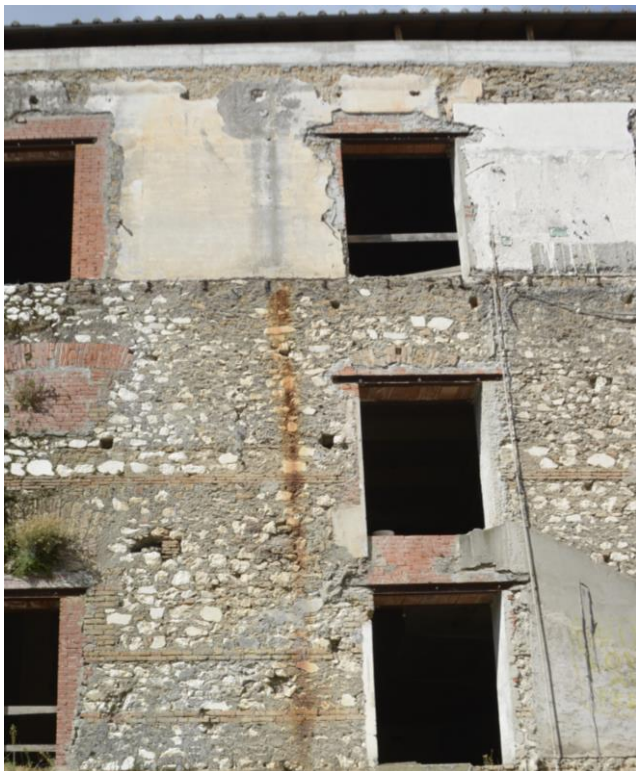
Foto 45 – Facciata sud – colaticcio - degradazione cromatica intonaco – lacuna intonaco

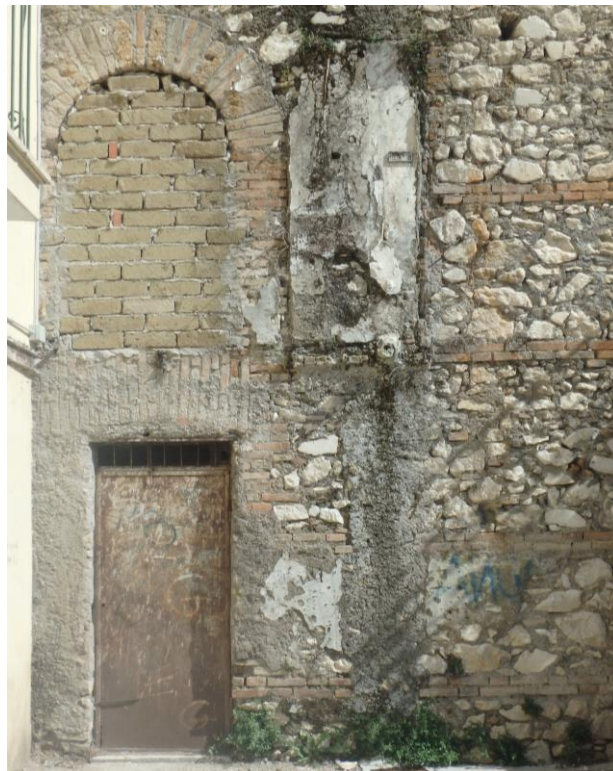
Foto 46 – Facciata ovest – degrado antropico - graffiti distacco intonaco – rappezzo incongruo
