INTERVENTO DI MANUTENZIONE DELLA MARINA E CORSO CENTOCELLE

PROGETTO ESECUTIVO

PROGETTO: MARINA - TRATTO 1  
PAVIMENTAZIONI, CIGLI, ARREDO, RIVESTIMENTI

INTERVENTO DI MANUTENZIONE DELLA MARINA: PROGETTO

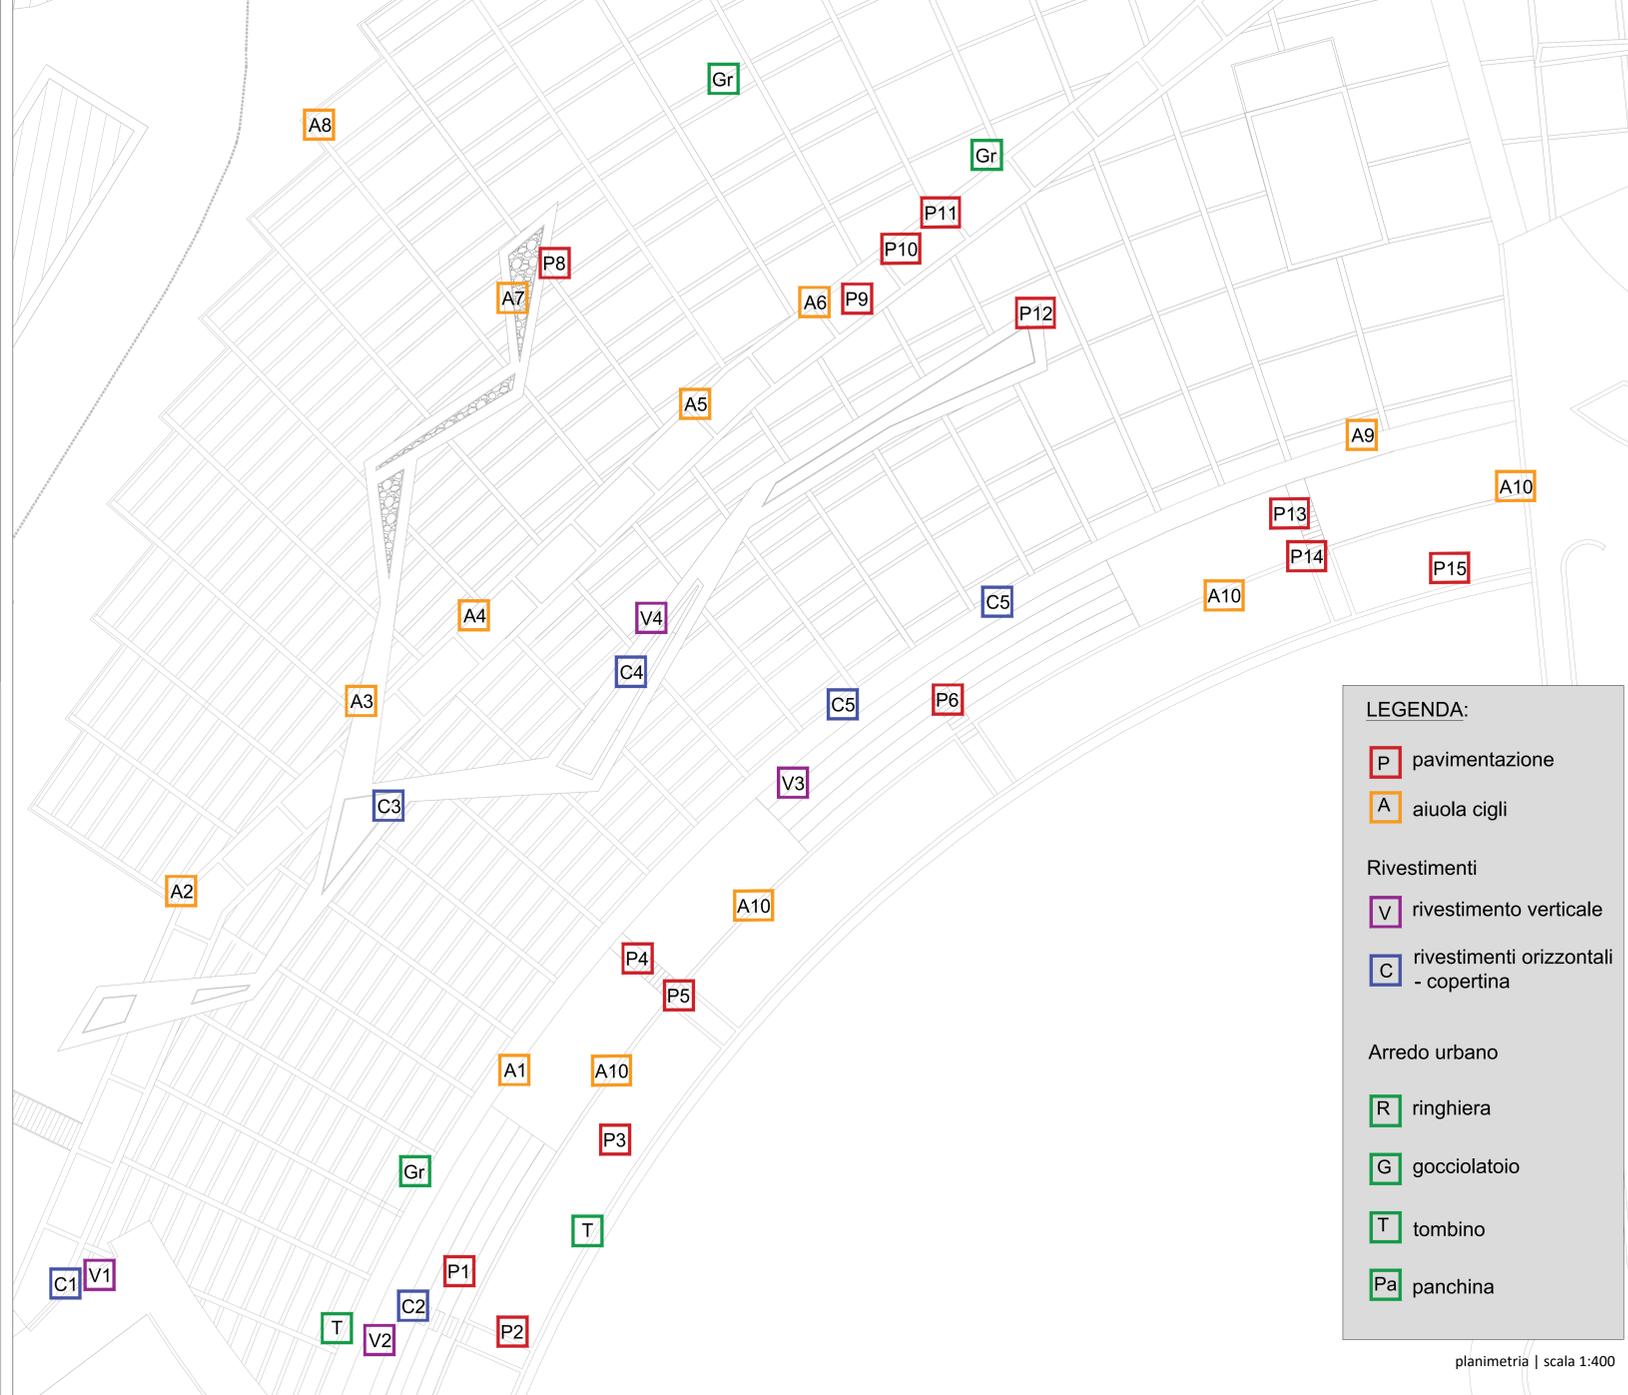
planimetria | scala 1:400

TIPOLOGIA	DESCRIZIONE	INTERVENTO	IMMAGINE	POSIZIONE
SCALE CON RIVESTIMENTI IN TRAVERTINO LISCIO	Gradini scalinata con angolo stondato - h 12 cm	integrazione dei gradini mancanti		P1 - P4
	Gradini scala	sostituzione lastre in travertino danneggiate		P4 - P13
FASCIA IN TRAVERTINO	Lastre in travertino di varie dimensioni	sostituzione delle lastre di bordatura della pavimentazione danneggiate		P2 - 12
PAVIMENTO IN BETONELLE	betonelle in cemento rosa / bianco di varie dimensioni	refacimento della pavimentazione refacimento del sottofondo sostituzione elementi danneggiati		P3 - P 15
PAVIMENTO IN BASALTO	Lastre in basalto di varie dimensioni	refacimento pavimentazione sostituzione elementi danneggiati		P10 - P11
PAVIMENTO IN CEMENTO E GHIAIA	pavimentazione in cemento gettato e ghiaia fina	refacimento pavimentazione		P6
PAVIMENTO IN CEMENTO VERNICIATO	pavimentazione in cemento verniciato intorno all'aiuola	manutenzione e refacimento dello strato di finitura della pavimentazione		P12 P8

GRIGLIA	griglia in metallo per raccolta acque	manutenzione della griglia: pulizia e sostituzione elementi danneggiati		Gr
TOMBINO		refacimento della pavimentazione intorno al tombino		T

TIPOLOGIA	DESCRIZIONE	INTERVENTO	IMMAGINE	POSIZIONE
RIVESTIMENTO VERTICALE TRAVERTINO BOCCIARDATO	rivestimento verticale lastre di travertino bocciardato 25 x 50 cm	sostituzione lastre danneggiate riposizionamento lastre distaccate		V1
RIVESTIMENTO VERTICALE TRAVERTINO RIGATO	rivestimento verticale lastre di travertino rigato 25 x 25 cm	sostituzione lastre danneggiate riposizionamento lastre distaccate		V4
RIVESTIMENTO VERTICALE TRAVERTINO LISCIO	rivestimento verticale lastre di travertino liscio	sostituzione lastre danneggiate riposizionamento lastre distaccate		V2 - V3

COPERTINA IN TRAVERTINO	lastre di rivestimento orizzontale (copertina) con gocciolatoio	riposizionamento lastre distaccate sostituzione lastre danneggiate (n.b. la sostituzione si riferisce all'intera lastra danneggiata)		C1 - C2 - C3 C4 - C5
-------------------------	---	--	--	-------------------------

CIGLIO AIUOLA PALMA	elementi di travertino 110 x 10 x 7 cm	sostituzione elementi travertino lesionati ricollocamento elementi dissestati		A2 -A4 - A5 -A6
CIGLIO AIUOLA	elementi in travertino 170 x 10 x h 20 cm	ricollocamento elementi dissestati		A9
CIGLIO AIUOLA GIUNZIONE CON SCALA	elemento in travertino	Completamento del ciglio in prossimità della scalinata		A1
CIGLIO AIUOLA	elementi in travertino 170 -20 -5 cm	sostituzione elementi travertino rotti ricollocamento elementi dissestati		A2 - A8
