COMUNE DI SUBIACO

INTERVENTI DI MESSA IN SICUREZZA DEL TERRITORIO COMUNALE IN LOCALITA' "I CAPPUCCINI"

PROGETTO ESECUTIVO

RELAZIONE TECNICA ILLUSTRATIVA

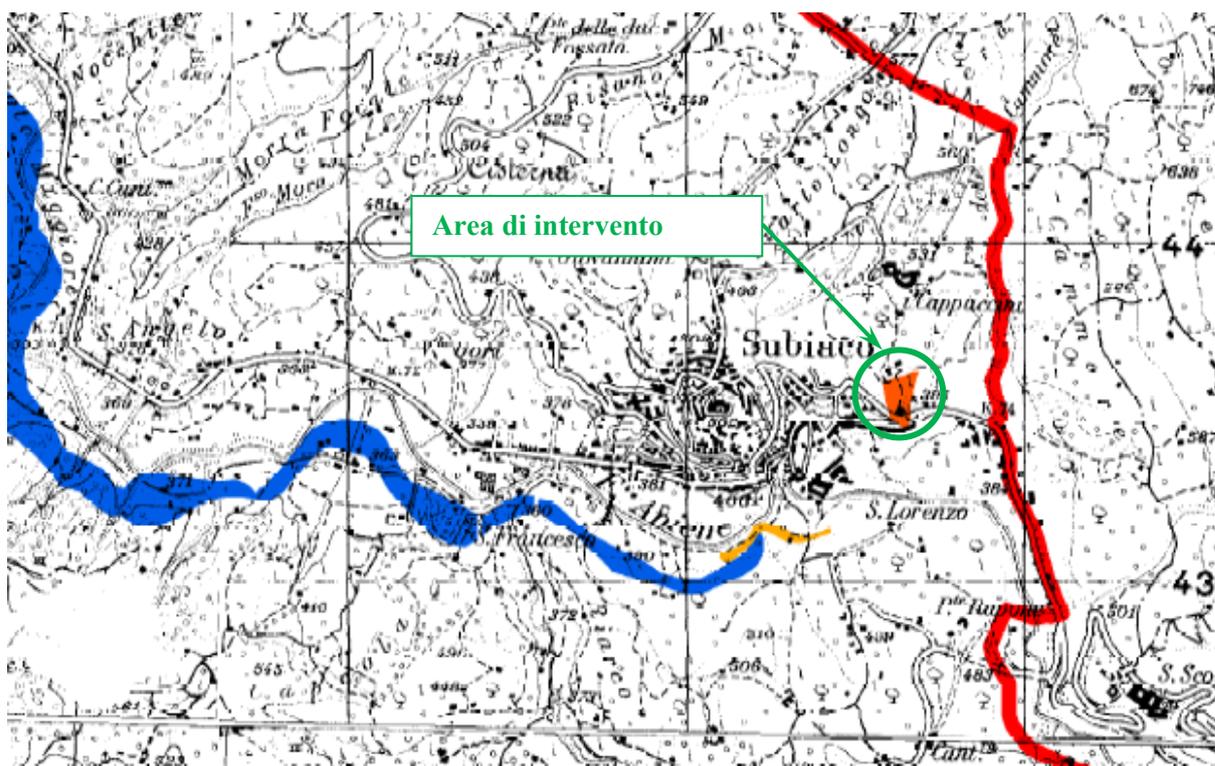
Figura 1: Stralcio PAI con localizzazione intervento

L'Amministrazione Comunale di Subiaco, all'interno dello strumento su richiamato, ha individuato nel presente intervento, classificato in zona "R3", una priorità ormai impellente che non può essere più rinviata.

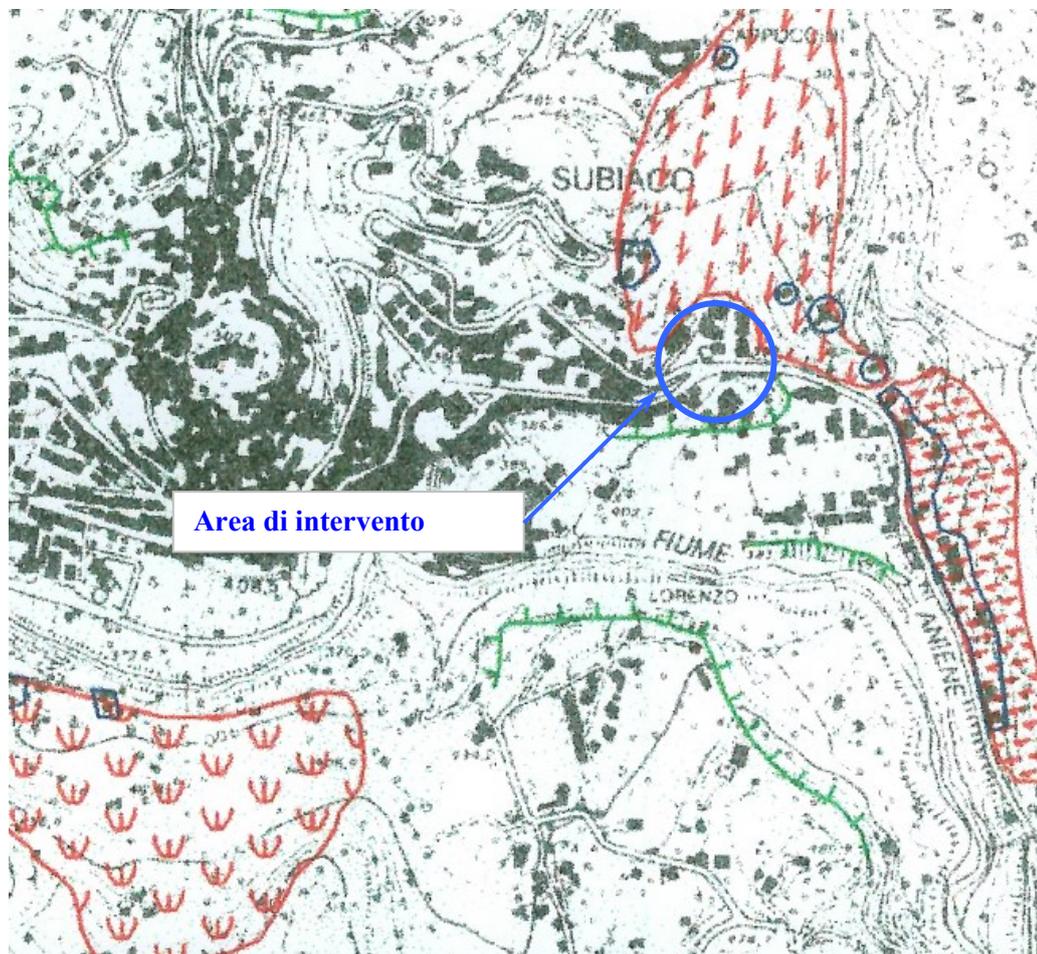
Figura 4: Carta inventario delle frane su base CTR - scala 1:10.000

Si tratta di una zona piuttosto acclive corrispondente al versante destro della valle del fiume, a monte della strada provinciale 411 Sublacense. In particolare, il movimento franoso interessa una zona più ristretta denominata "I Cappuccini" per la presenza di un convento di frati. Essa si estende tra le quote di 400 e 530 m circa sul livello del mare.

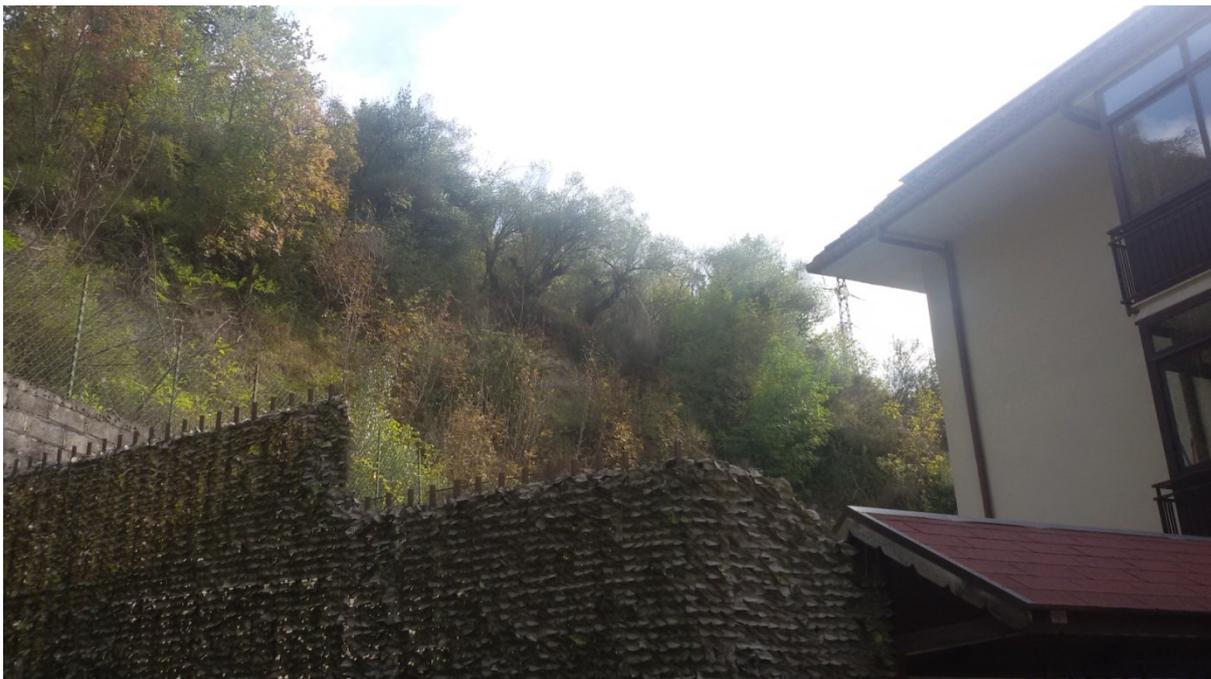
Foto 1: Foto area oggetto degli interventi

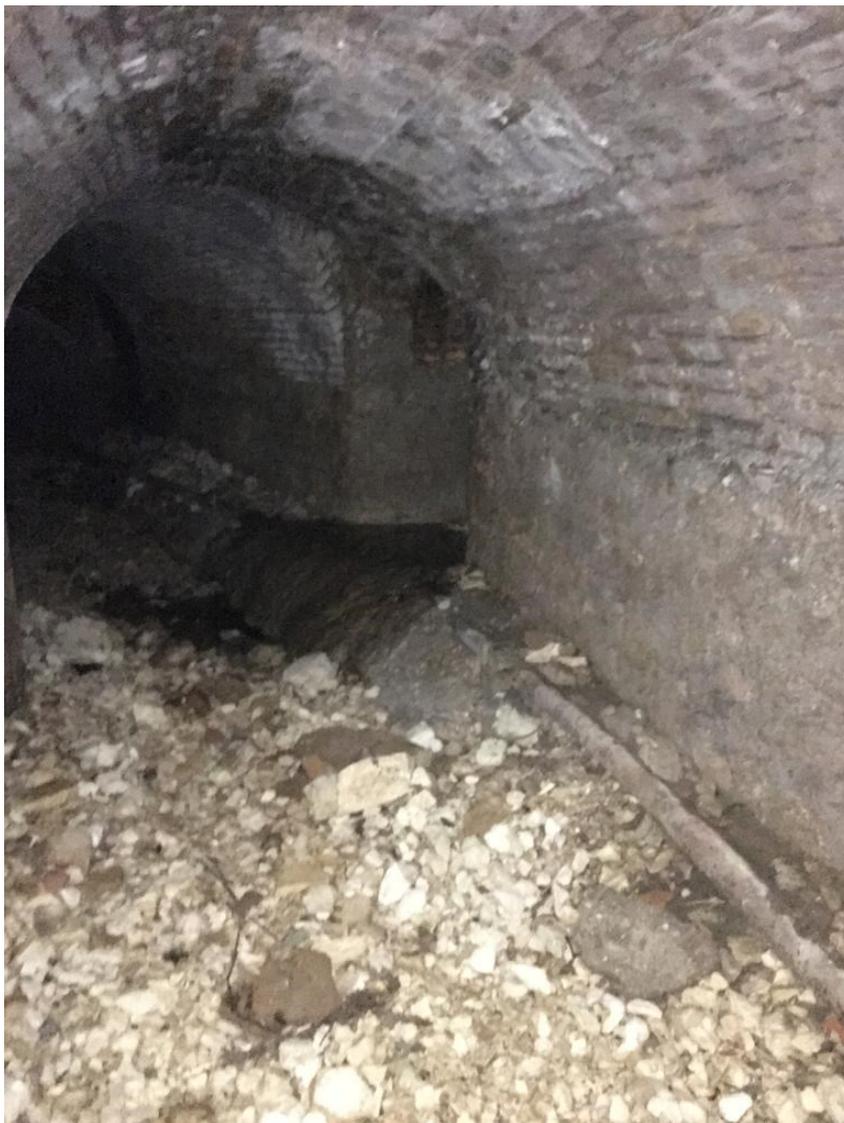
Foto 2: Arrivo della condotta nel canale a protezione della centrale ENEL

La condotta interrata che costituisce recapito artificiale delle acque di scorrimento del versante oggetto di analisi trova recapito all'interno di un canale artificiale di grande diametro che è stato percorso al fine di accertarne lo stato di conservazione. Il canale si presenta interamente artificiale con una sezione sempre superiore a 1,50 metri con un fondo parzialmente riempito da blocchi calcarei presumibilmente trasportati dalle acque di scorrimento provenienti dalle aree di monte.

Come detto, circa a metà del canale interrato, è presente la confluenza della condotta interrata che interessa il drenaggio del versante oggetto del presente progetto esecutivo. La

condotta, in realtà, si presenta come un cunicolo dapprima con volta circolare in muratura che poi cambia la sua sezione per evidenti interventi antropici (non meglio definibili).

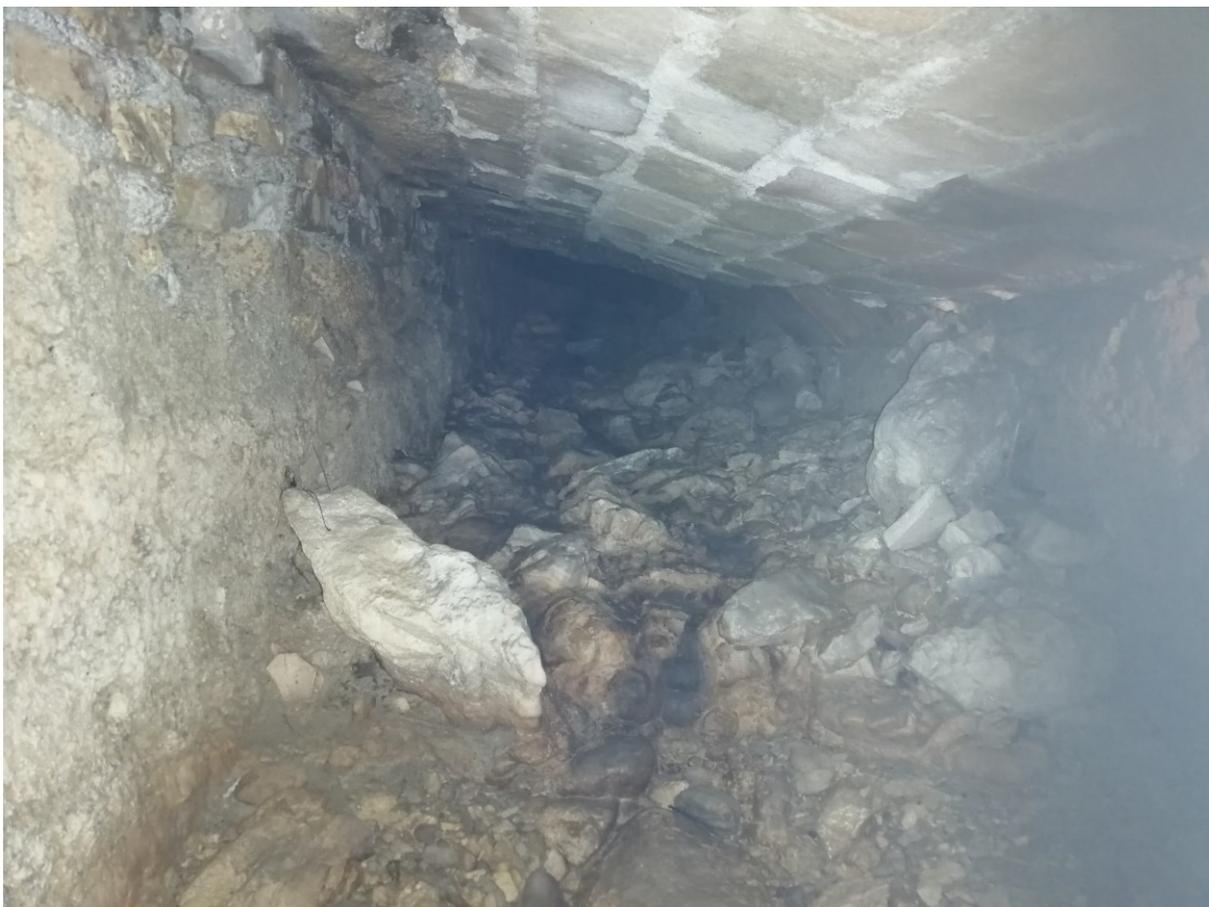
Foto 3: Ripresa del primo tratto del cunicolo

Individuato il punto di arrivo della condotta all'interno del canale artificiale, si è provveduto ad effettuare una prima ricognizione interna. La condotta si presenta per buona parte ostruita da materiale trasportato da monte dal regime torrentizio dell'impluvio che discende dai versanti sovrastanti. In taluni casi l'occlusione è pressoché totale e lascia ipotizzare che lo scorrimento delle acque al suo interno, durante gli eventi di afflusso, sia fortemente condizionato. Il cunicolo è stato, inoltre, risalito ed il fondo si presentava ostruito da blocchi calcarei di varie dimensioni, a tratti cementati per ricristallizzazione del carbonato di calcio.

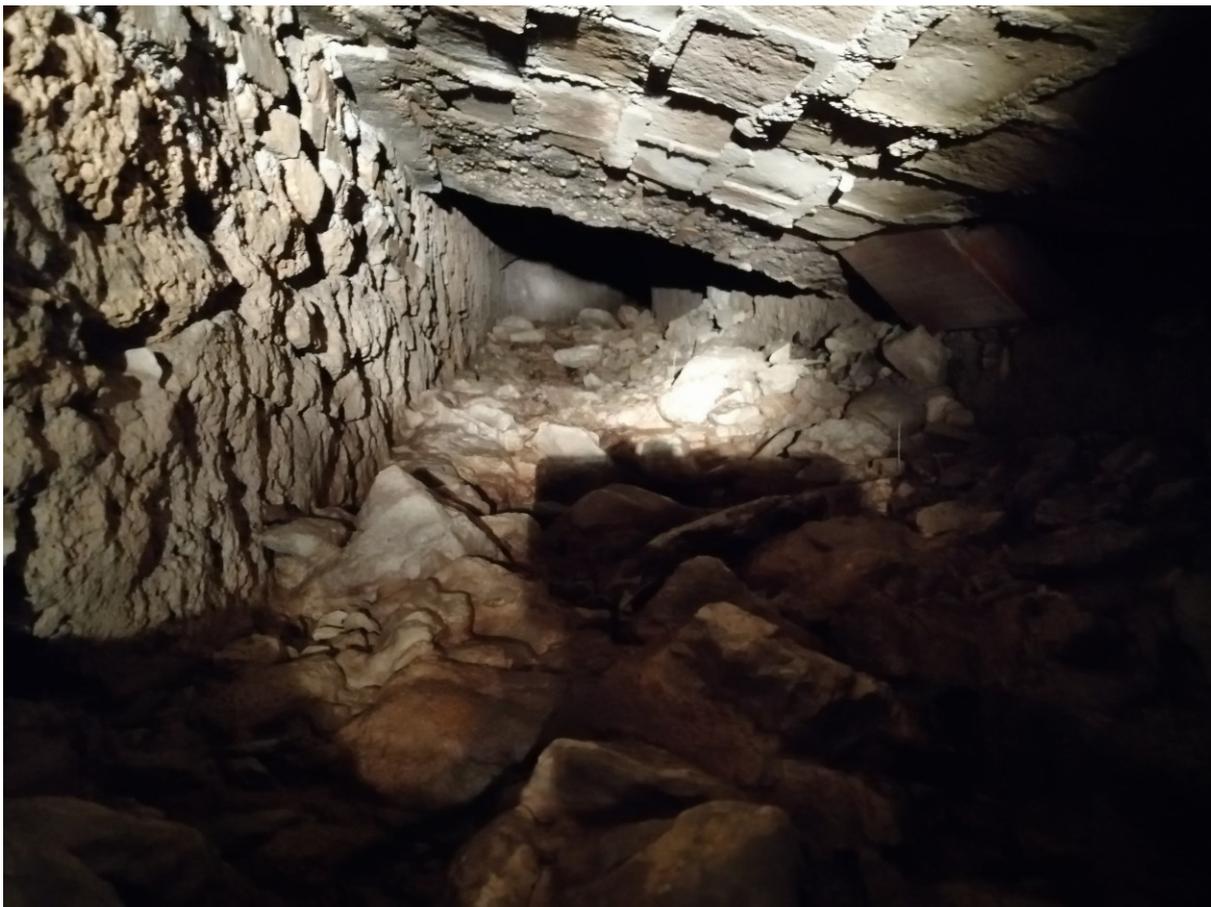
Foto 4: Particolare del primo tratto del cunicolo con blocchi cementati
