RESTAURO E RIFUNZIONALIZZAZIONE PER LA RIAPERTURA DEL TEATRO NARZIO

PROGETTO ESECUTIVO

RELAZIONI
NOTE STORICO-CRITICHE

RE08

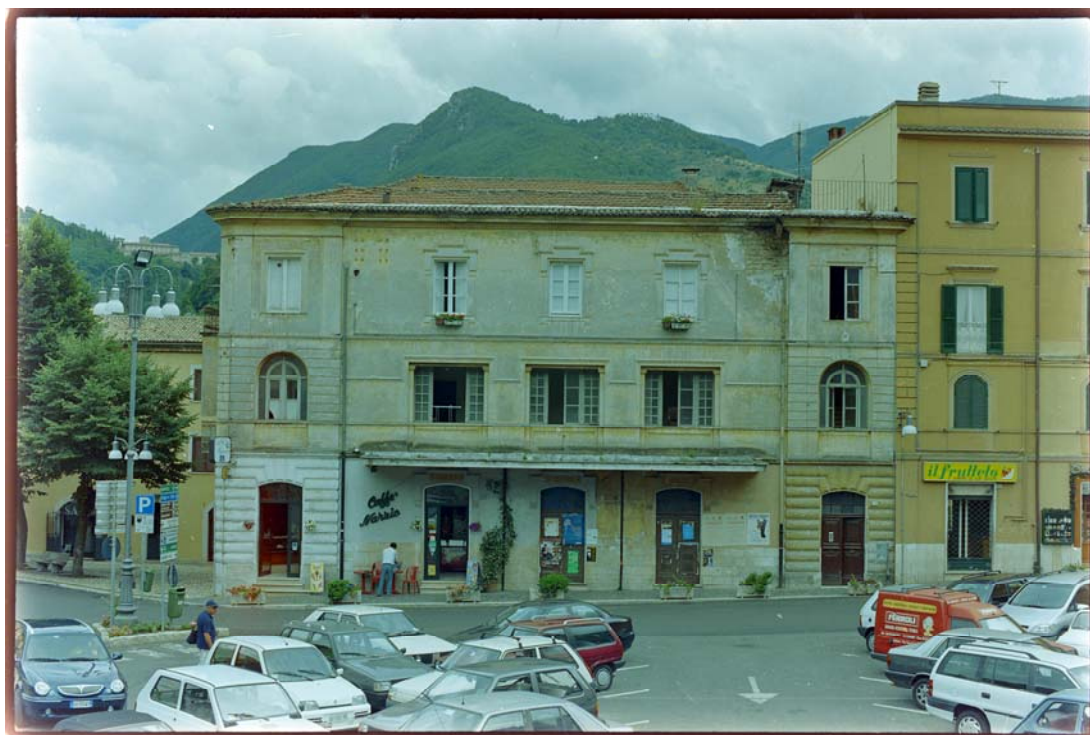
Vista su piazza della Resistenza (prima del 1949-50 anno di realizzazione della pensilina in c.a.).

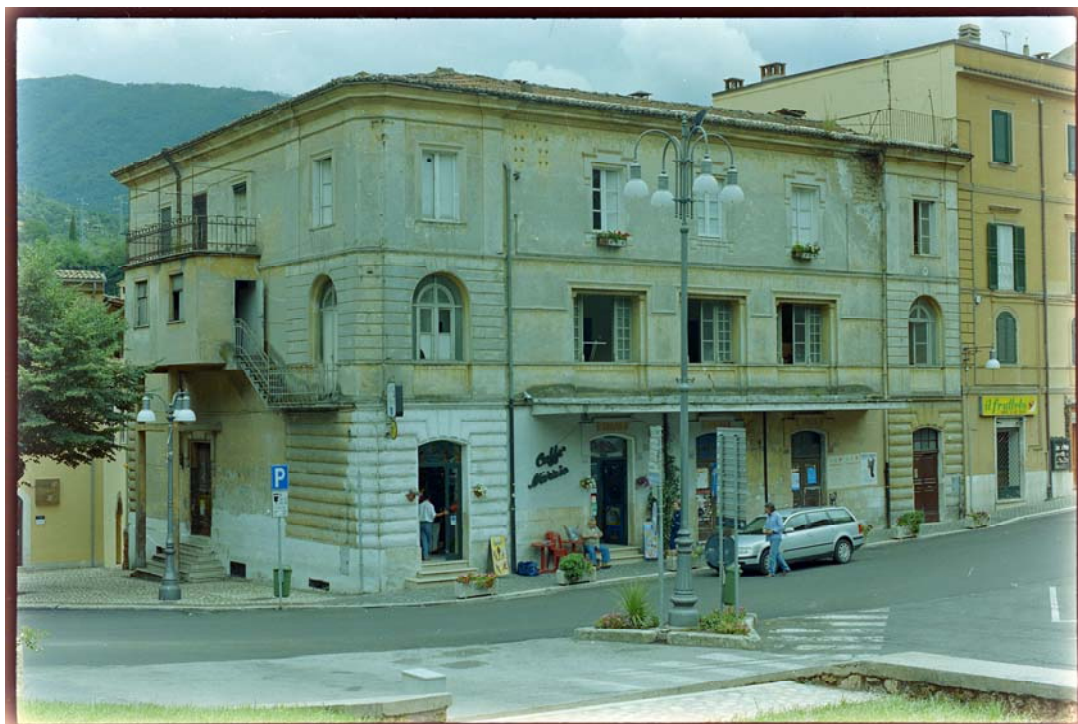
Vista delle facciate su Resistenza e piazza Roma (prima del 1949-50).

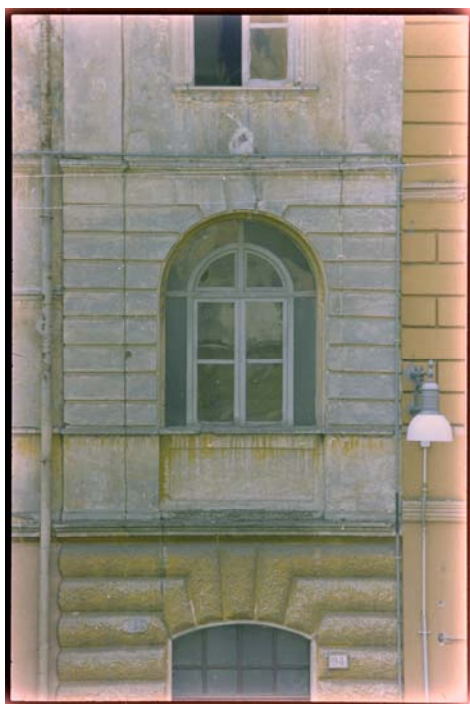
Dettagli del prospetto su piazza della Resistenza (prima del 1949-50).

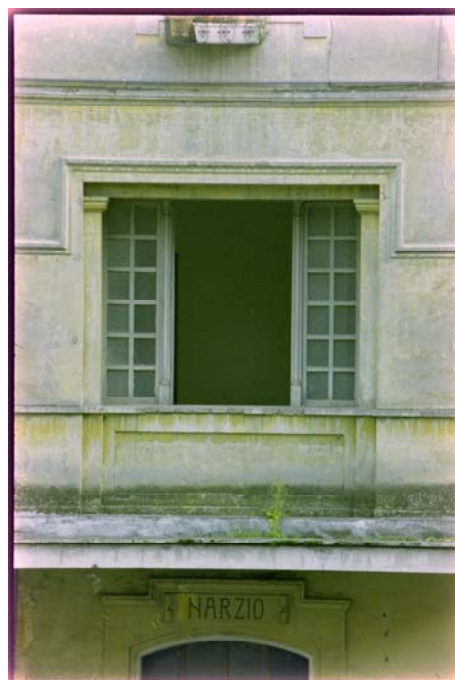
Dettagli del prospetto su piazza della Resistenza (prima del 1949-50).

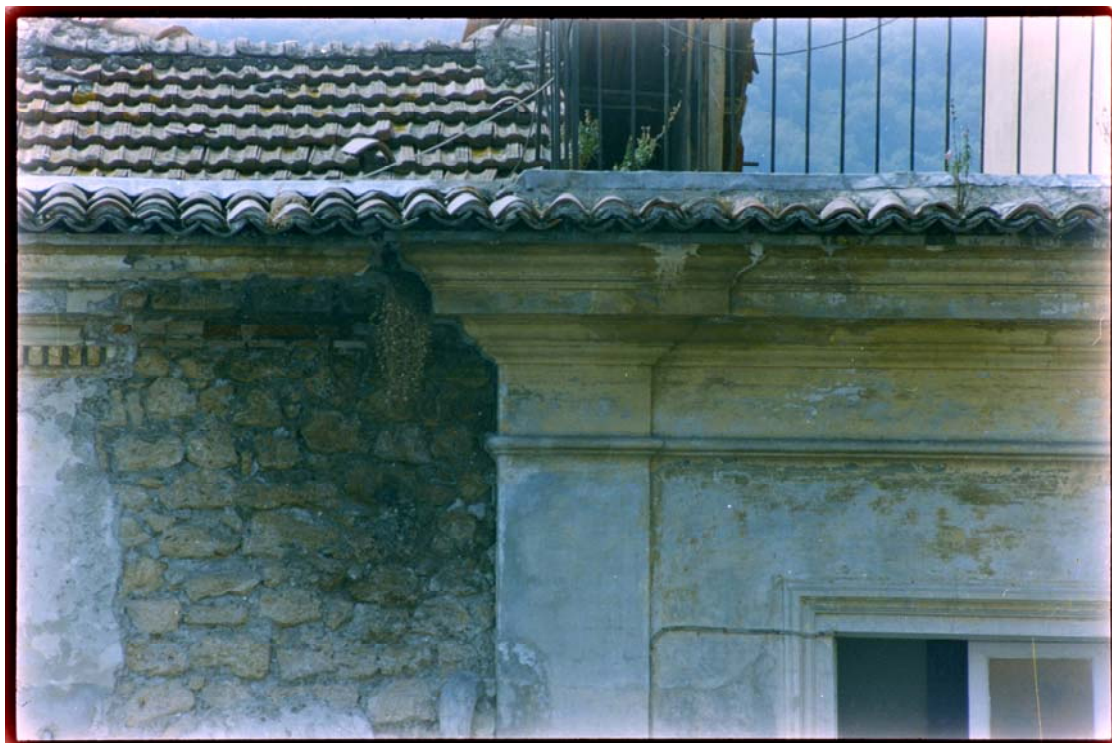
Dettaglio della copertura (prima del 1949-50).

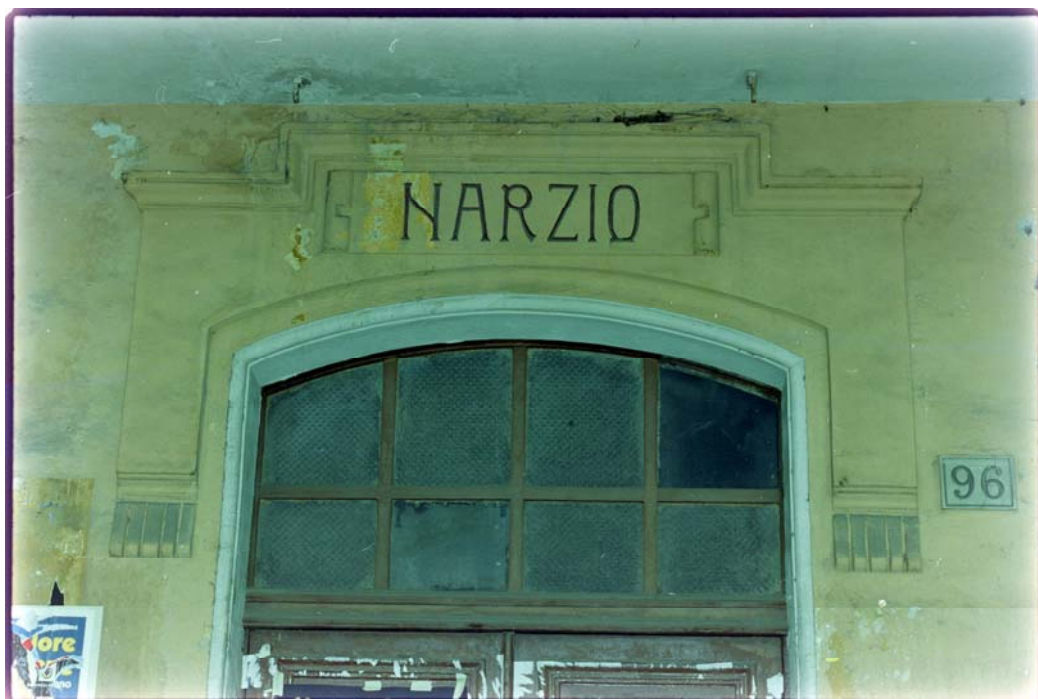
Dettaglio del prospetto su Piazza della Resistenza (prima del 1949-50).

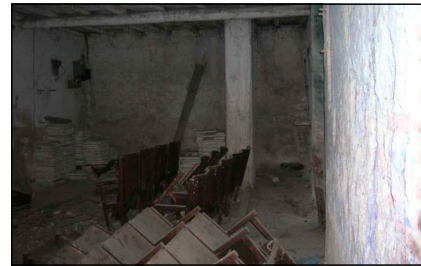
1. Veduta del pilastro a sostegno della Galleria (B)

A il palcoscenico è arretrato di circa 2 m;
B viene rimosso il loggiato interno per creare un livello galleria realizzato in calcestruzzo armato e arredato con sedute in legno, ne consegue un cambiamento delle aperture esistenti nella muratura sul prospetto Sud-Est;
C al primo piano vengono realizzati servizi igienici;
D costruzione di un solaio nel piano mezzanino realizzato con travi in acciaio e tavelloni e chiusura degli archi a tutto sesto.

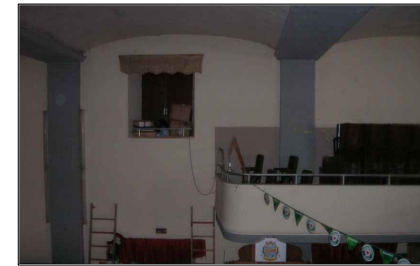
2. Demolizione dei palchi superiori e la chiusura di uno degli ingressi (B)

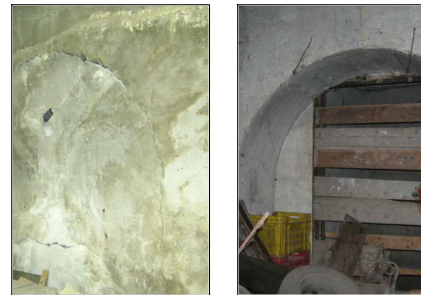
3. Chiusura delle aperture a tutto sesto (D)

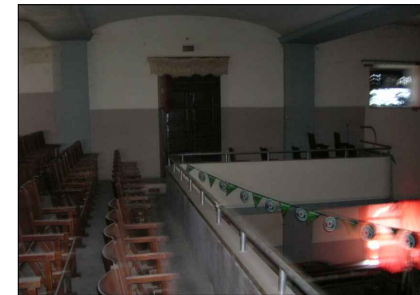
4. Veduta dell'uscita di sicurezza dalla galleria (B)

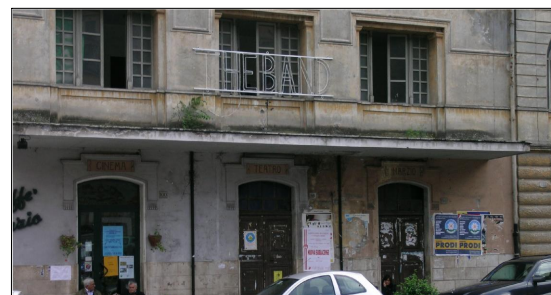
5. Veduta della pensilina in c.a. (E)

E sulla facciata principale a Nord-Ovest su Piazzale della Resistenza viene realizzata una pensilina in c.a.;
F sulla facciata a Nord-Est su Piazza Roma viene realizzata una cabina di proiezione esterna raggiungibile tramite una scala realizzata con gradini autoportanti in calcestruzzo armato incastrati nel muro perimetrale esterno, accessibile dal primo piano;
G a tal proposito viene modificato il vano della finestra esistente demolendo una parte della muratura;
H sulla facciata Sud-Est su Piazza Tozzi viene realizzato all'ultimo piano un balcone ed un vano aggettante avente la funzione di servizio igienico, realizzati entrambi con profilati e tavelloni incastrati nel muro perimetrale.

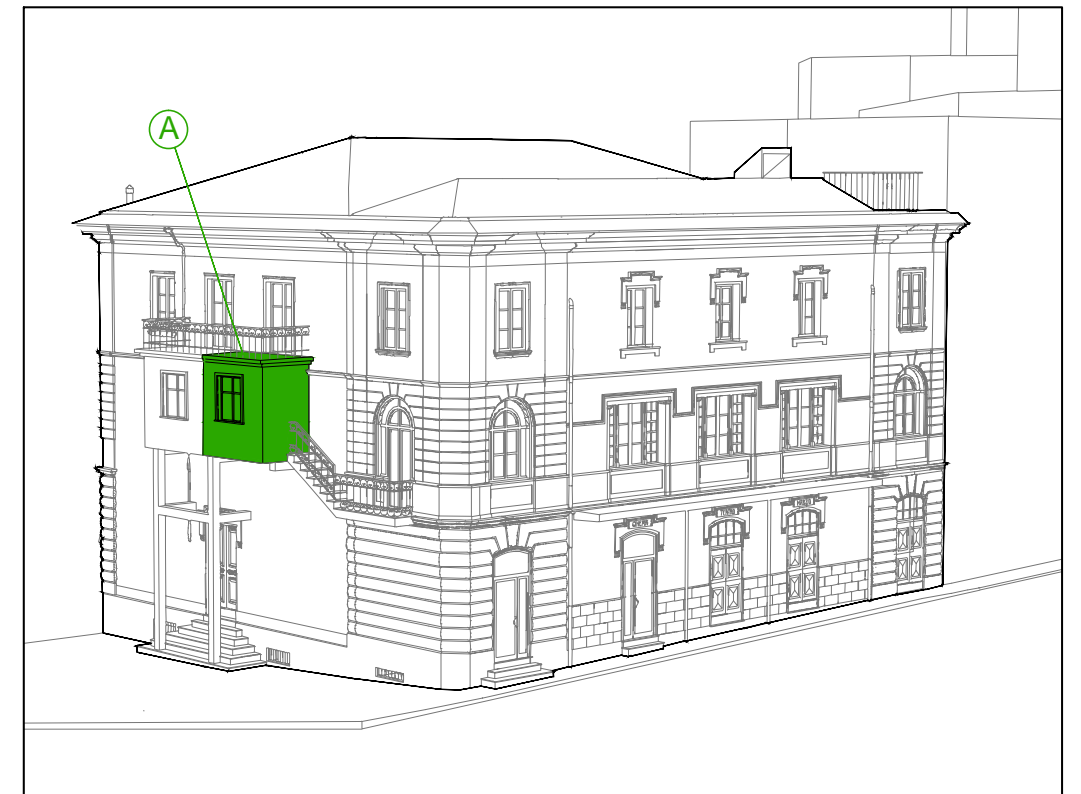
Vista assometrica del Narzio da Piazza Roma

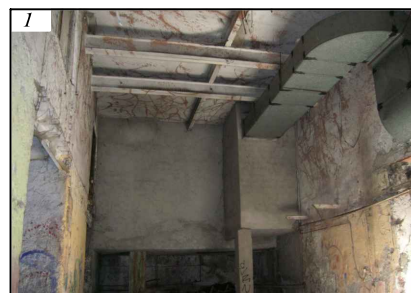
Profili d'acciaio di consolidamento del solaio (B) e canalizzazione dell'impianto di climatizzazione e locale caldaia rialzato (D)

A la cabina proiezione viene ampliata, ricavando così all'ultimo piano un balcone;
B il solaio della platea viene consolidato con l'inserimento di travi in acciaio a doppio T;

D realizzazione di un impianto di climatizzazione; la nuova canalizzazione parte dal piano terra **D2** e passa nei piani inferiori dove si realizza il locale caldaia **D1**;
E modifica del palcoscenico e del boccascena; in questi anni il piano interrato viene utilizzato come sala da ballo, discoteca.

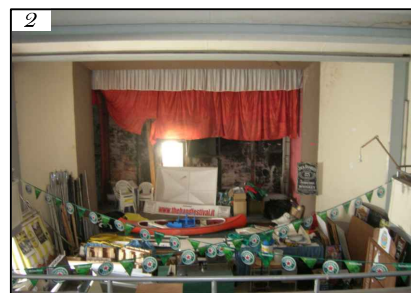
Veduta del palco e del boccascena (E)

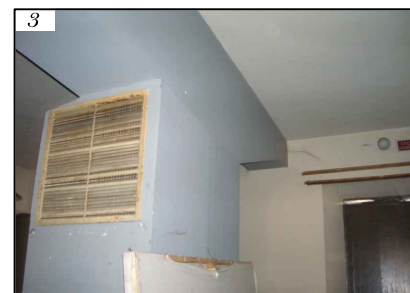
Nuovo impianto di climatizzazione adiacente ai pilastri, particolare del bocchettone di areazione (D)

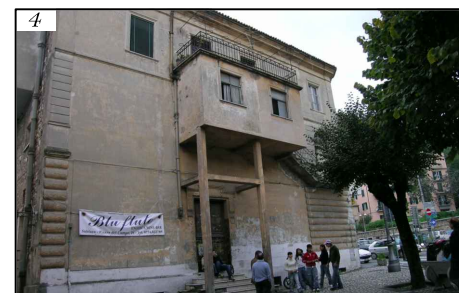
Veduta del volume aggiunto per l'ampliamento della cabina proiezione (A)

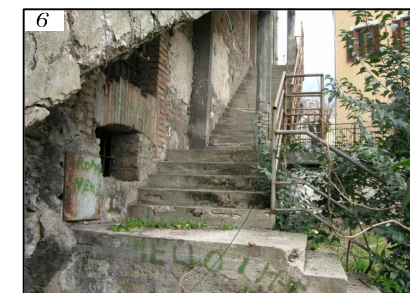
Nuova scala in c.a. utilizzata come uscita di sicurezza dalla platea (C)

C il Narzio è oggetto di un intervento di sistemazione di due uscite di sicurezza (realizzate in c.a.) dal piano della galleria e della platea ;

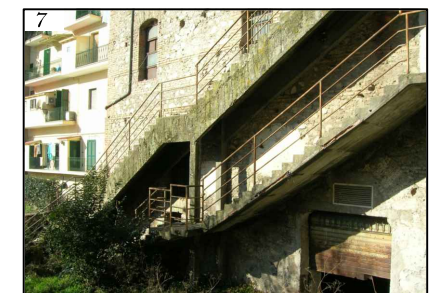
Vedute delle due nuove scale utilizzate come uscite di sicurezza dalla platea e dalla galleria realizzate in c.a. (C)

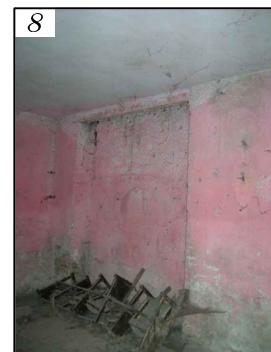
Apertura tamponata

G vengono tamponate le aperture che dal vano scala in muratura consentivano l'ingresso alla platea ed alla galleria;

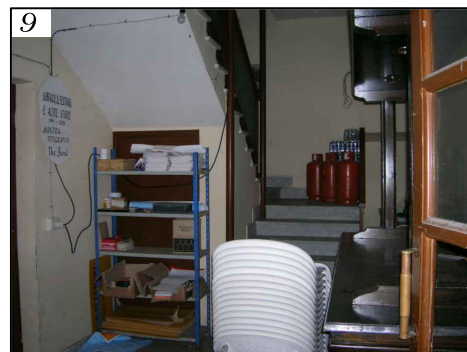
Veduta dal piano terra della nuova scala in c.a. che conduce al piano galleria (F)

F realizzazione di una scala in c.a. che conduce dal piano terra al piano galleria, realizzata con gradini autoportanti in c.a. incastrati nel muro laterale;

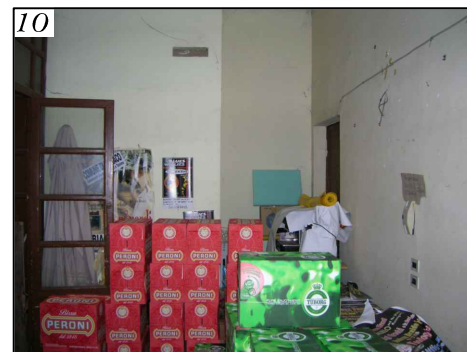
Veduta dell'ala ampliata del bar (I)

I il bar al piano terra viene ampliato e contemporaneamente al piano mezzanino si realizzano i servizi igienici di pertinenza del bar;

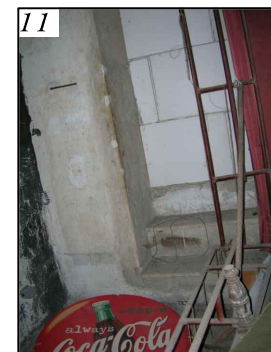
Chiusura dell'apertura che collegava il palcoscenico alla scala in muratura (L)

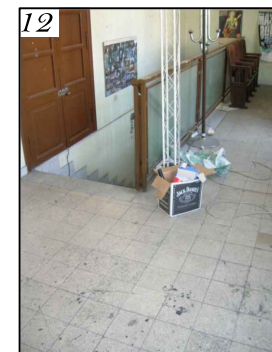
Veduta della nuova scala in c.a. dal piano galleria (F)

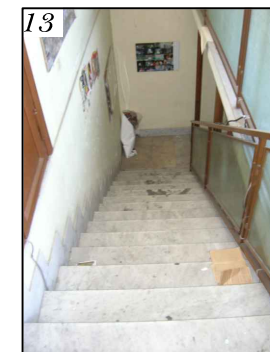
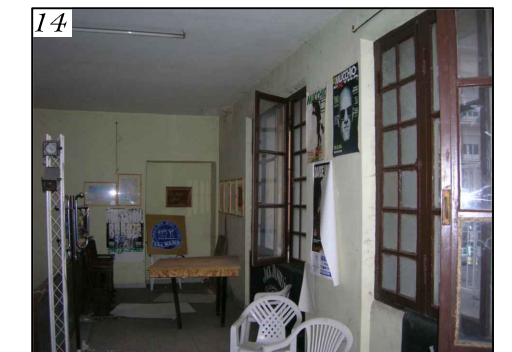
Con la realizzazione della nuova scala viene chiuso il precedente ingresso alla galleria (G)
