INTERVENTO DI MANUTENZIONE
DELLA MARINA E CORSO CENTOCELLE

PROGETTO ESECUTIVO

RELAZIONE PAESAGGISTICA

**INTERVENTO DI MANUTENZIONE
DELLA MARINA E CORSO CENTOCELLE**

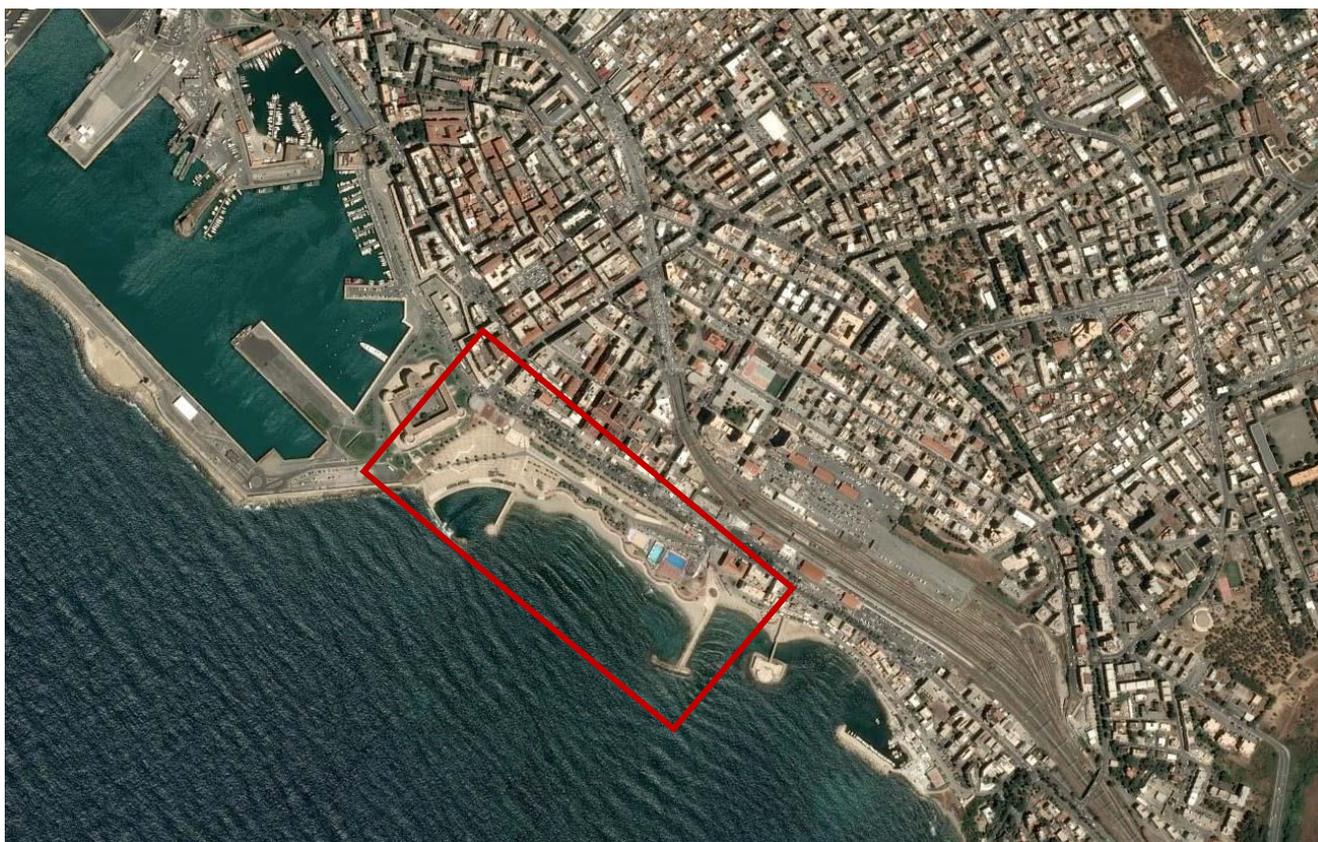
Immagine Aerea La Marina

Le aree si trovano nella parte Sud della città; La Marina si compone di due assi paralleli divisi da un salto di quota, entrambi completamente pedonali, che collegano il Forte Michelangelo alla piazza Marco Galli, di fronte la stazione di Civitavecchia. Gli assi pedonali sono disposti su due quote differenti, una segue la quota del piano strada dell'Aurelia, l'altra è attestata sul livello della quota di costa.

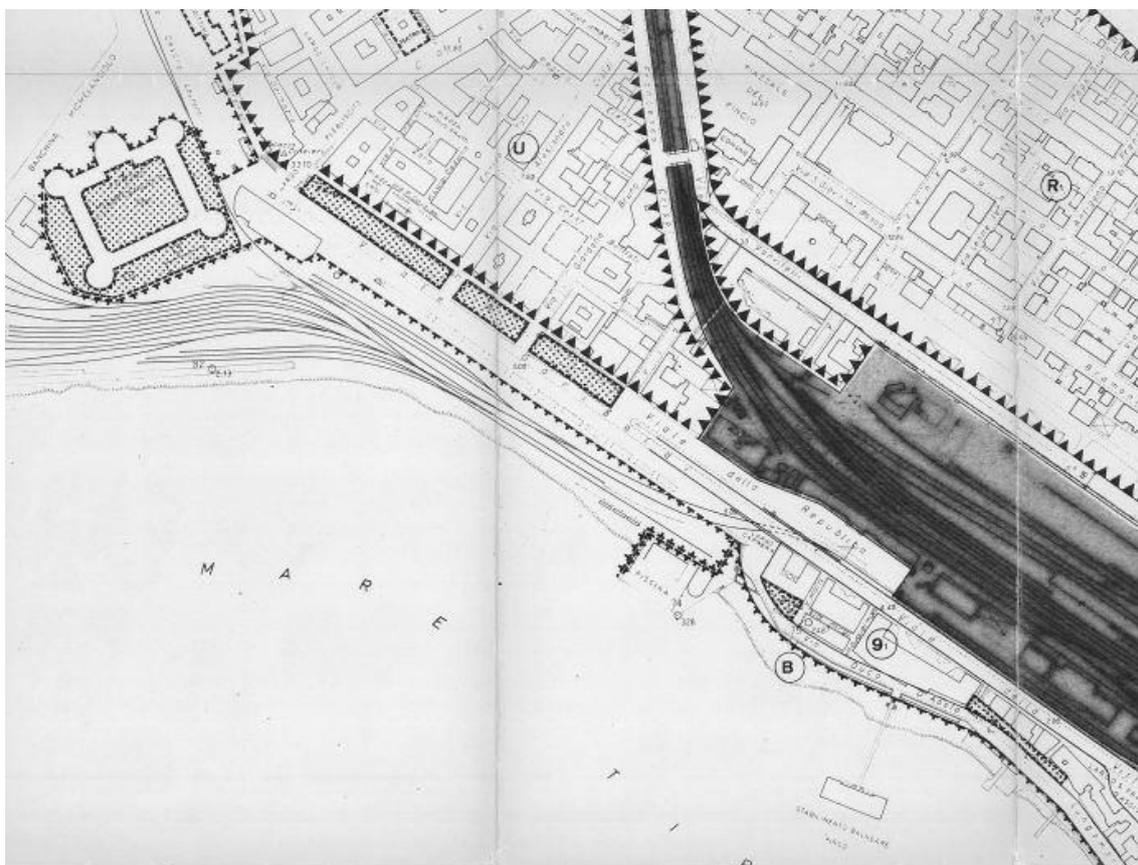
Stralcio P.R.G riferito alla Marina

- Corso Centocelle _ zona di completamento "U", normata dall'art. 18 delle NTA
- La Marina _ zona a servizi portuali

In particolare, le aree ricadono nell'ambito del Piano di Recupero adottato con determinazione CS n.216 del 19.7.1994 come sottozona U/CS (centro storico – tav 2.2).

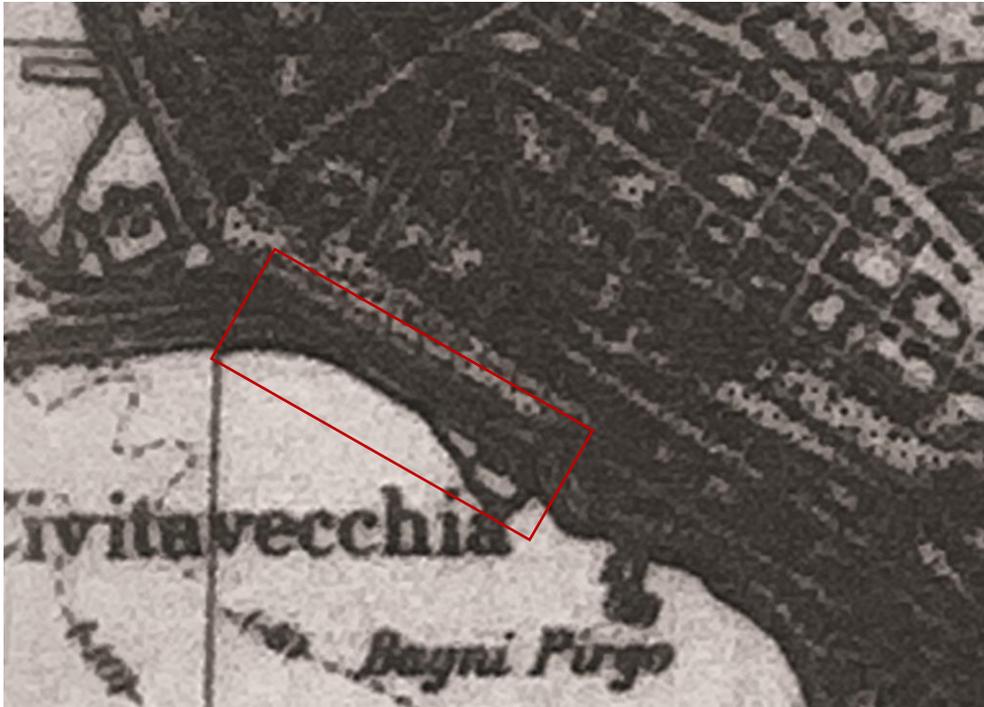
- PTP E/1 -5 : TERRITORI COSTIERI COMPRESI I UNA FASCIA DI 300 M DALLA LINEA DELLA BATTIGIA - ART. 5
- PTP E 3/5 : NESSUN VINCOLO

Stralcio P.T.P E/1-5 riferito

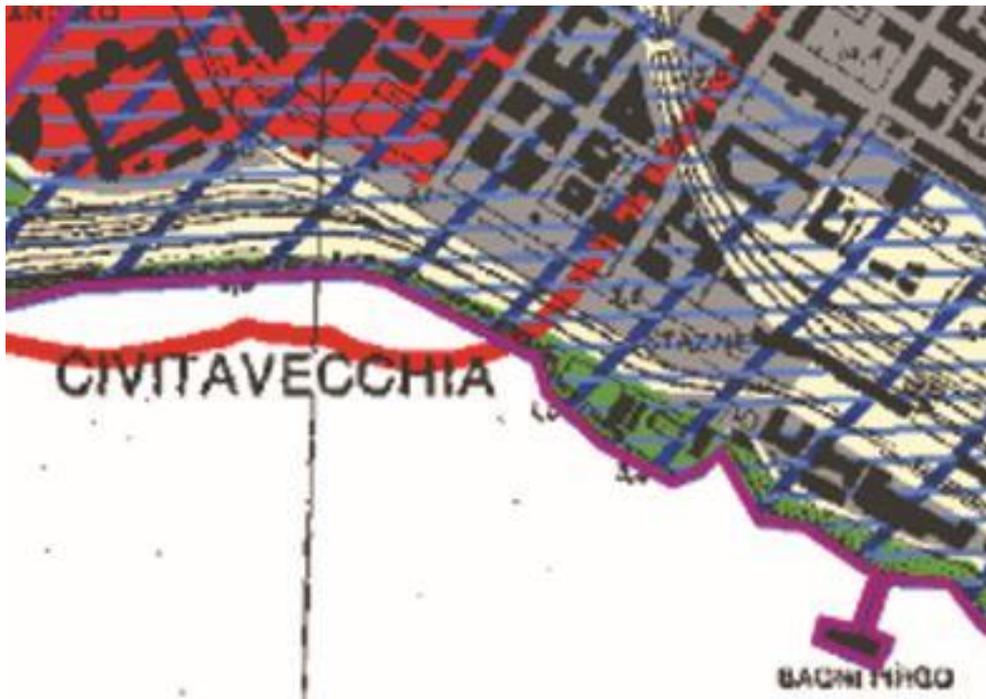
- PTPR A: PAESAGGIO NATURALE normato all' art.21, PAESAGGIO AGRARIO DI CONTINUITÀ normato all'art. 26
- PTPR B: BENI D'INSIEME LETT. c/d: Vaste località con valore estetico tradizionale, bellezze panoramiche DM 22/05/1985 FASCIA COSTIERA; a) COSTA MARE normato all' art. 33; m) AREE DI INTERESSE ARCHEOLOGICO normate all'art. art. 41; INSEDIAMENTI URBANI STORICI E TERRITORI CONTERMINI COMPRESI IN UNA FASCIA DELLA PROFONDITA' DI 150 m normato all' art. 43

Stralcio P.T.P.R. – tav A riferito alla Marina

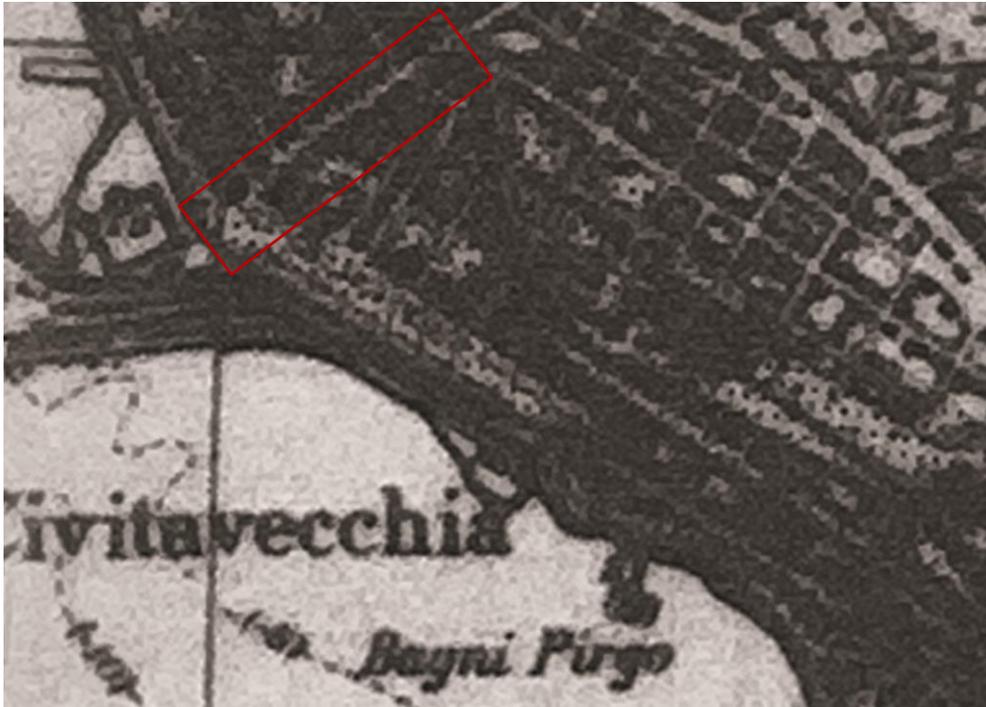
- PTP E/1 -5 : TERRITORI COSTIERI COMPRESI I UNA FASCIA DI 300 M DALLA LINEA DELLA BATTIGIA - ART. 5
- PTP E 3/5 : NESSUN VINCOLO

Stralcio P.T.P E/1-5 riferito a Corso Centocelle

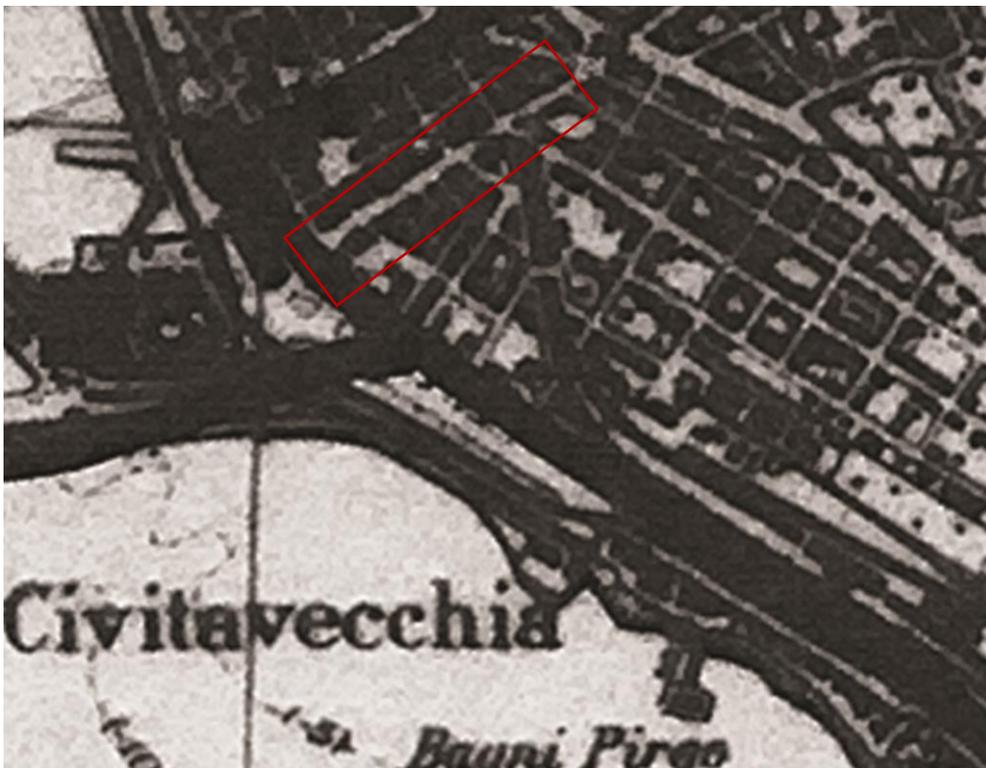
Stralcio P.T.P E/3-5 riferito a Corso Centocelle

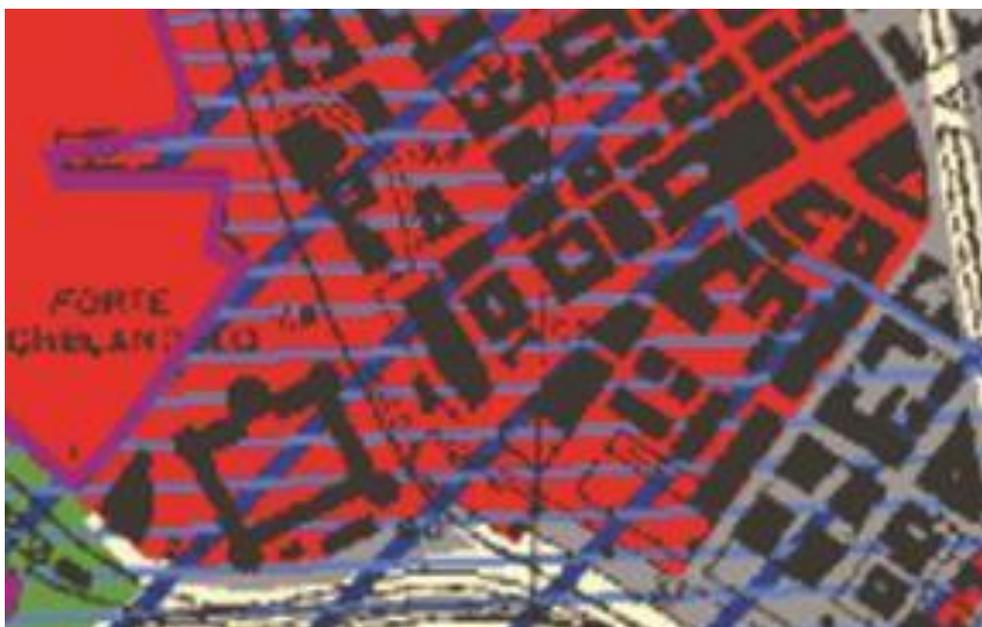
- PTPR A : PAESAGGIO DEI CENTRI E NUCLEI STORICI normato all'art.29
- PTPR B : BENI D'INSIEME LETT. c/d: Vaste località con valore estetico tradizionale, bellezze panoramiche DM 22/05/1985 FASCIA COSTIERA; a) COSTA MARE normata all'art. 33; m) AREE DI INTERESSE ARCHEOLOGICO normate all'art. 41; INSEDIAMENTI URBANI STORICI E TERRITORI CONTERMINI COMPRESI IN UNA FASCIA DELLA PROFONDITA' DI 150 m normati all'43

Stralcio P.T.P.R. – tav A riferito a Corso Centocelle

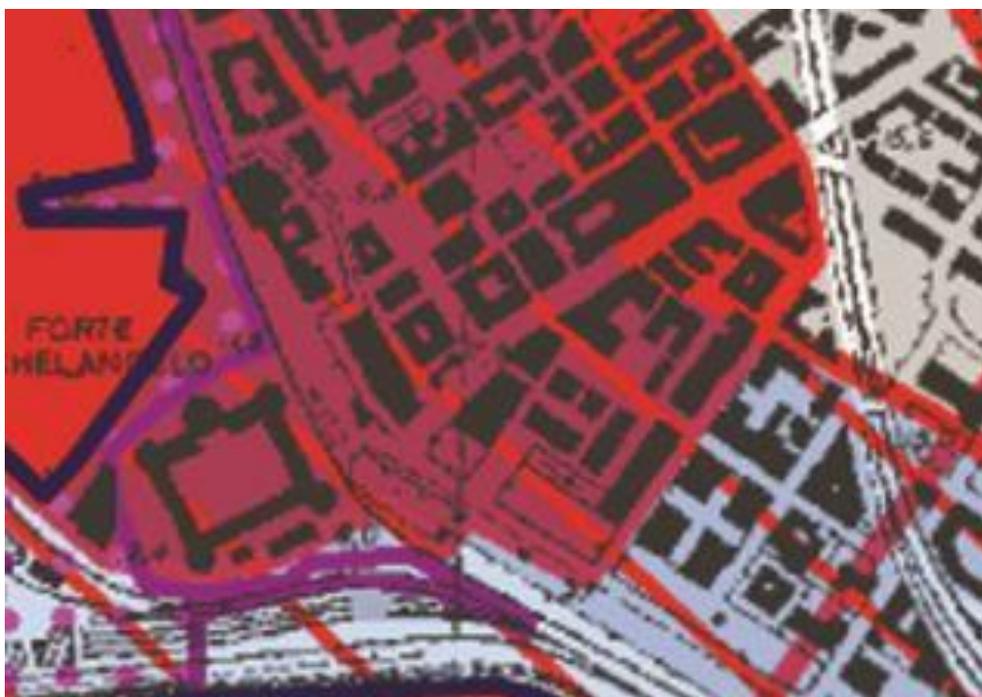
Stralcio P.T.P.R. – tav B riferito a Corso Centocelle

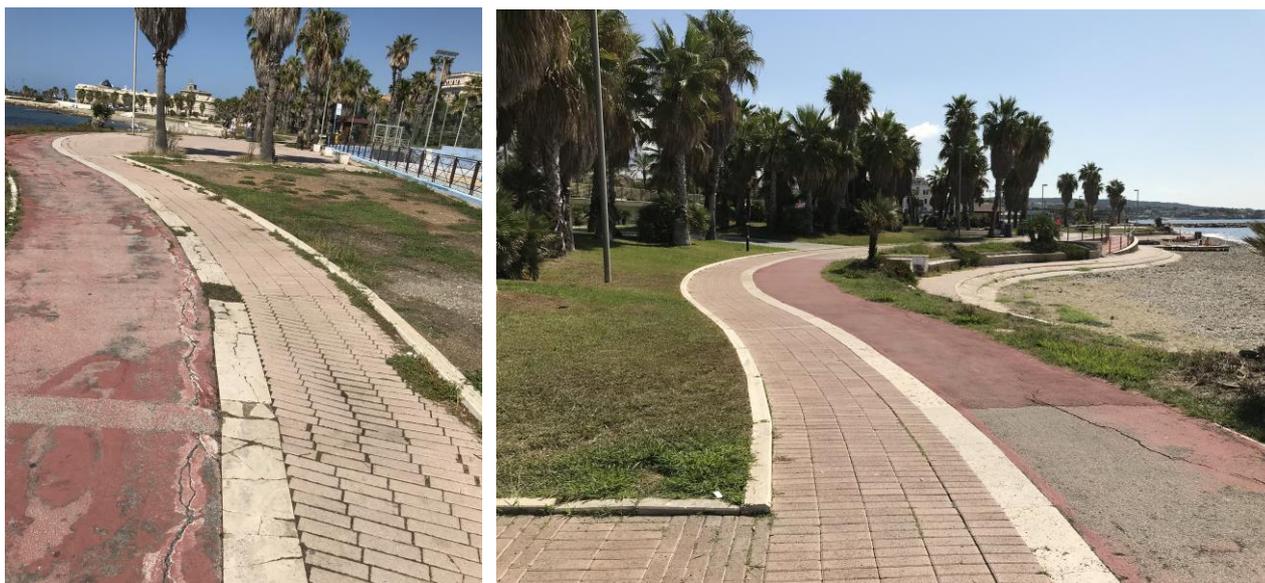
Figura 1 Stato dei luoghi del percorso ciclabile

In particolare, le ultime mareggiate che hanno colpito la costa di Civitavecchia degli ultimi anni sono responsabili dell'azione di degrado di alcune zone – in particolare la zona della passeggiata lungomare e della pista ciclabile.

Allo stato attuale la Marina mostra un degrado generale delle superfici e delle pavimentazioni. La causa di questo degrado generalizzato è dovuta sia alla mancata manutenzione ordinaria nel corso degli anni, sia alla esposizione dell'asse pedonale verso la costa marina che ha accelerato il degrado di alcune zone, soprattutto se confinanti con la spiaggia.

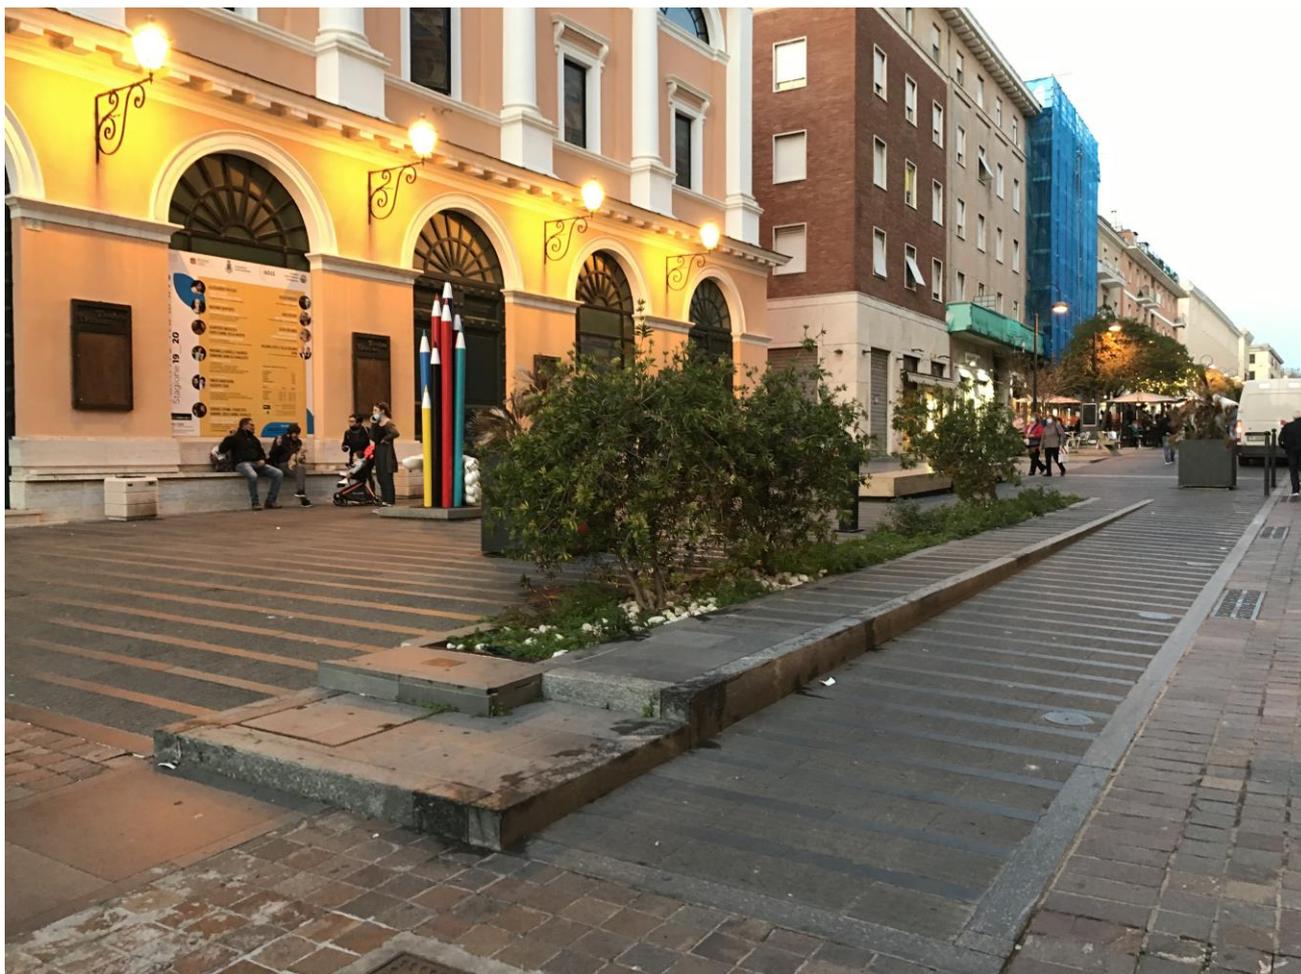
Figura 2 Fontana trasformata in una aiuola

La fontana e i giochi d'acqua non sono funzionanti e sono stati convertiti in aiuole.

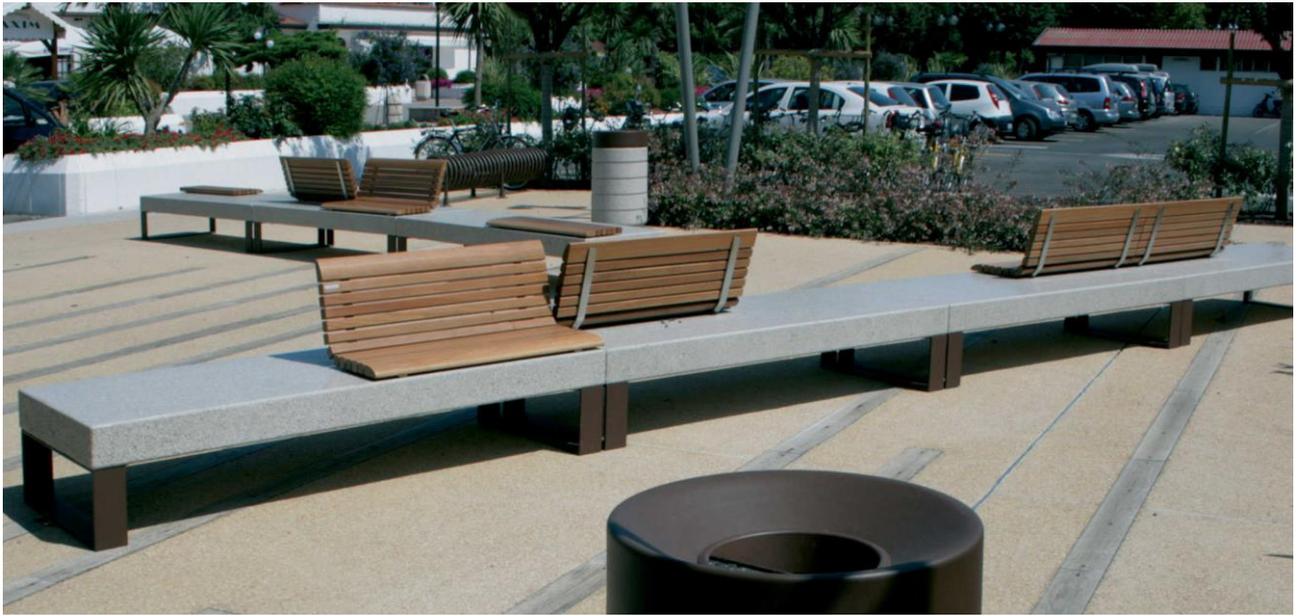
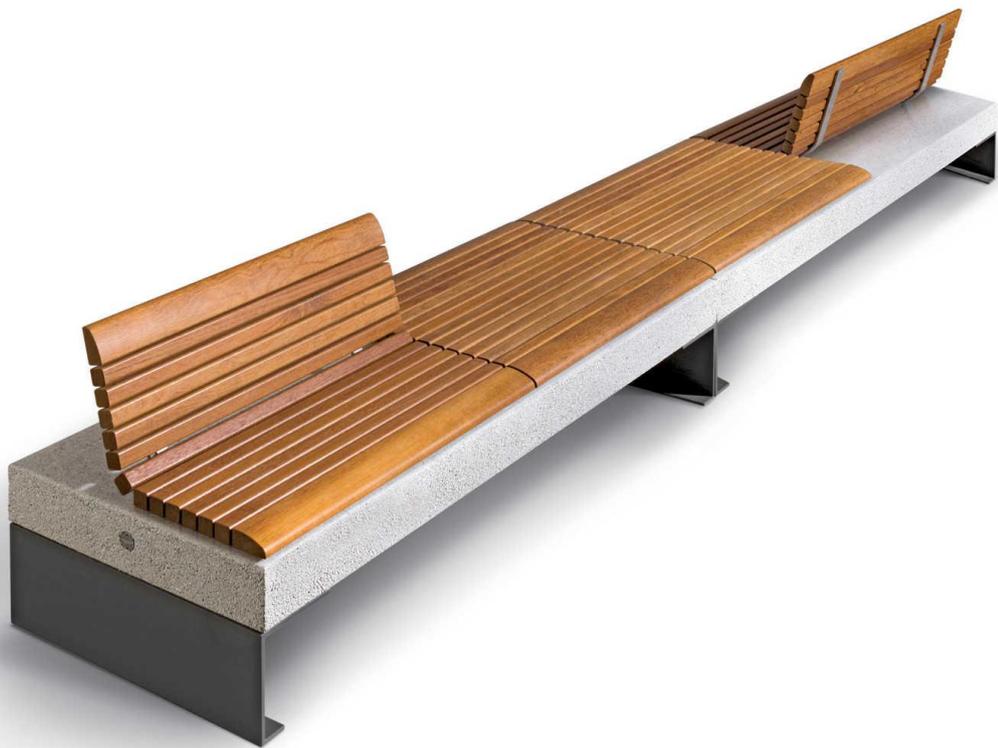
panchine "Metalco" modello "Diamante W10"

Inoltre, nella parte terminale del Corso, in prossimità di largo Plebiscito, si prevede l'eliminazione di un gradino presente nel cambio della pavimentazione (intervento P34 illustrato nella tavola n. 12) e la sostituzione di n. 4 panchine presenti, collocate successivamente all'intervento di pedonalizzazione di Corso Centocelle, in stile inadeguato rispetto all'intervento di arredo urbano generale realizzato nel 2016.
