COMUNE DI CIVITAVECCHIA
CITTA' METROPOLITANA DI ROMA CAPITALE

**INTERVENTO DI MANUTENZIONE
DELLA MARINA E DI CORSO CENTOCELLE**

RELAZIONE TECNICA

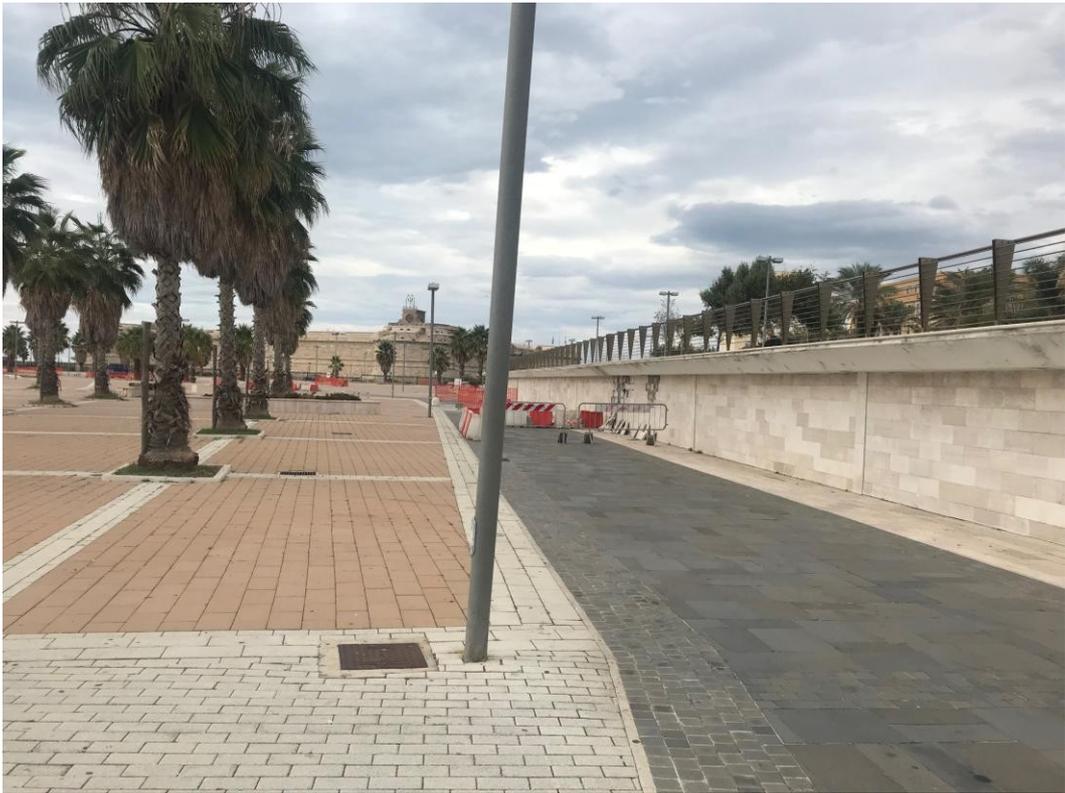
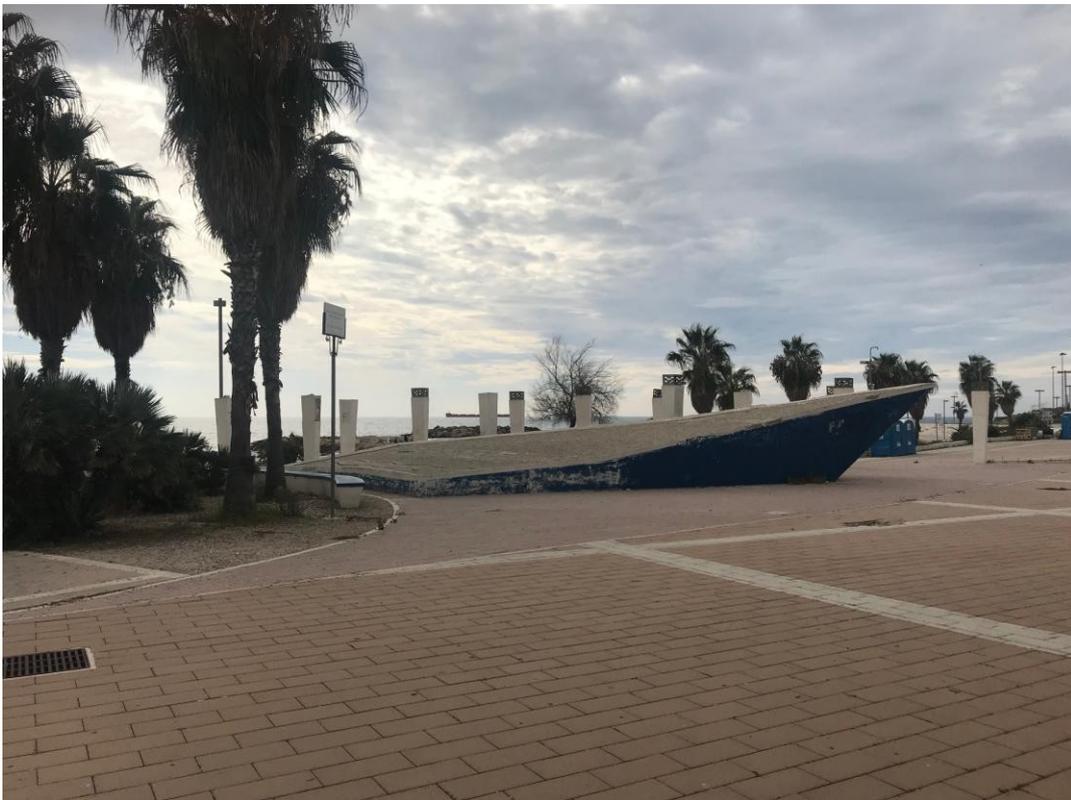
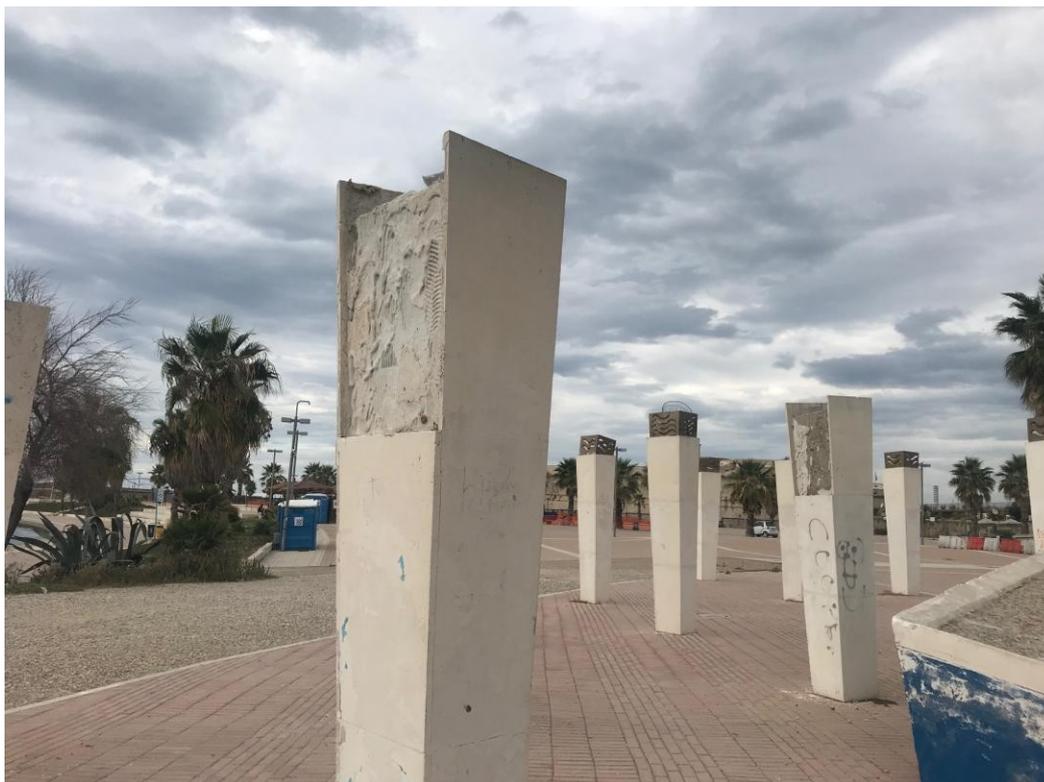
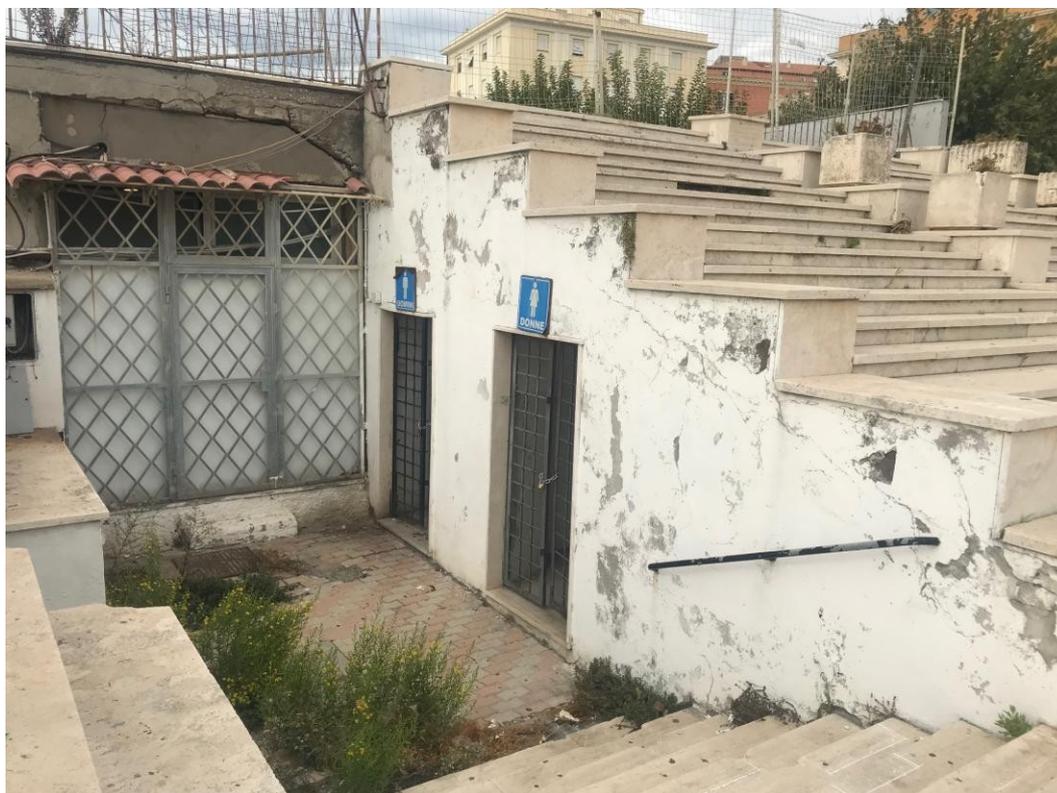
immagini fotografiche della Marina

Allo stato attuale la Marina versa in uno stato di degrado generalizzato, caratterizzato dalla rottura di numerosi parti di pavimentazioni, elementi di arredo urbano, rivestimenti in pietra, assenza di cigli o rottura in corrispondenza di aiuole, e numerose sconessioni della pavimentazione; i bagni pubblici versano in uno stato tale di degrado che sono inaccessibili ed inutilizzabili. Una delle due fontane con i giochi d'acqua risulta inattiva.

Le principali cause di degrado sono dovute in parte ad una mancanza di interventi periodici di manutenzione, ma soprattutto alla presenza di atti vandalici (rottura delle panchine) al fenomeno di erosione della costa (problemi diffusi sul percorso pedonale e pista ciclabile) ed inoltre alla non corretta esecuzione di alcune lavorazioni (come per esempio l'incollaggio delle lastre di rivestimento in pietra rigata sulla parete creata dal dislivello dei due percorsi pedonali e la mancanza di un sottofondo stabile adeguato in diverse parti della pavimentazione.

Per quanto riguarda gli interventi previsti (tavole n. 9/10/11), viste le ampie dimensioni delle aree, le numerose parti degradate e il budget a disposizione, si è ipotizzato di procedere con un primo intervento di manutenzione illustrato nel presente progetto che riguarda la sostituzione di tutte le parti di pavimentazioni, cigli, panchine ed elementi di arredo urbano che sono danneggiati ampiamente descritti nelle tavole allegate. Si prevede, inoltre, un intervento di manutenzione della parte terminale del paramento verticale che definisce il salto di quota tra i due livelli della Marina (frontalino terrazza), che attualmente presenta problemi di degrado dovuti al deflusso delle acque meteoriche, in quanto il gocciolatoio presente del travertino non è totalmente funzionante e la geometria del muro sottostante va, in diverse parti, in aggetto rispetto alla soglia in travertino. Per ovviare a tale circostanza si prevede in progetto l'inserimento di una scossalina in metallo (h 15 cm) di colore bianco a protezione del muro sottostante, fissata con viti ad espansione ed eventualmente anche sigillata con silicone, come riportato nell'esempio sottoindicato.

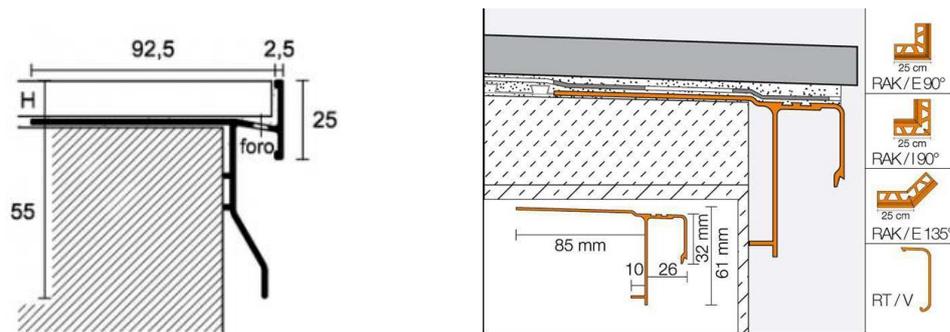
esempi di scossaline in metallo a protezione del frontalino in muratura della Marina

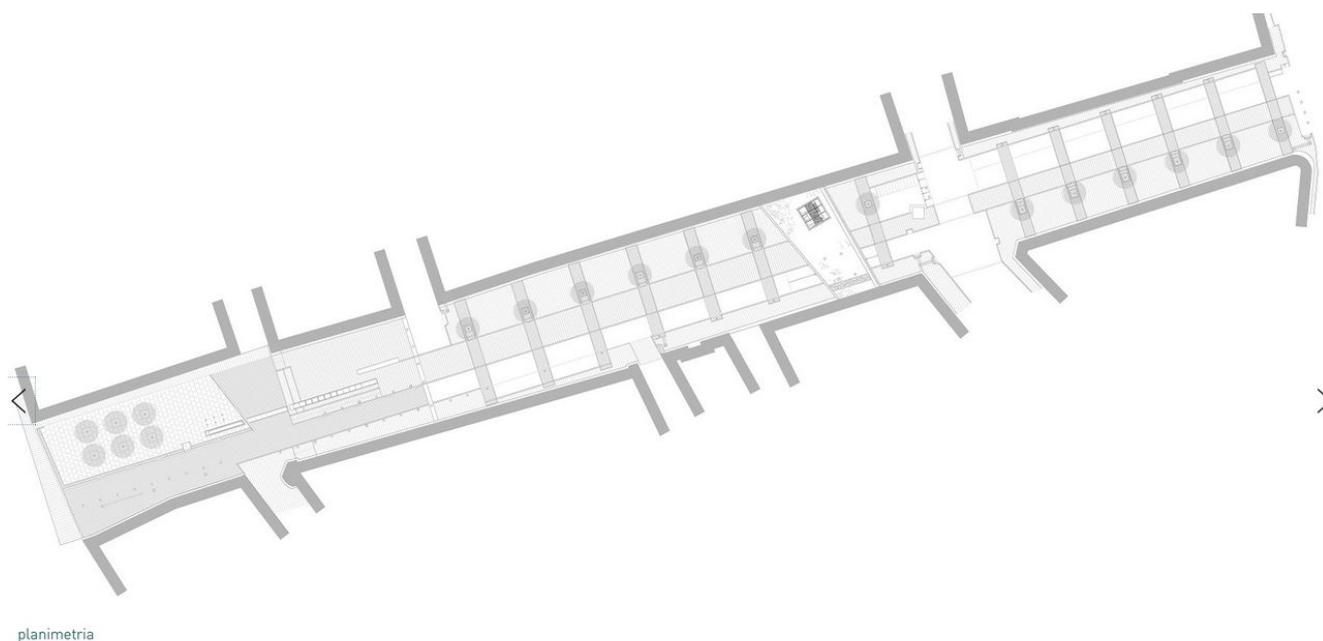
planimetria

Corso Centocelle Planimetria di Progetto

Il progetto di arredo urbano realizzato nell'intervento del 2003-2006, partendo da un'attenta analisi dello stato di fatto e dei flussi pedonali (sulla via, infatti, prospettano sia esercizi commerciali che enti privati quali banche e sede di istituti) ha ampliato i percorsi pedonali in corrispondenza dei negozi e destinato invece il traffico di servizio con relativa sosta temporanea nello spazio restante.

I sistemi alternati di circolazione veicolare sono uniti da un percorso pedonale centrale evidenziato da una pavimentazione differente e lungo il quale si incontrano attrezzature ed elementi funzionali quali le sedute, il verde, l'area archeologica e la fontana (oggi non più funzionante) che ne assicurano "l'animazione urbana". Tale percorso centrale, caratterizzato da una pavimentazione in pietra basalto a fasce alternate rigate, ospita attività temporanee come mercatini all'aperto, esposizioni artistiche, esibizioni di gruppi musicali etc..

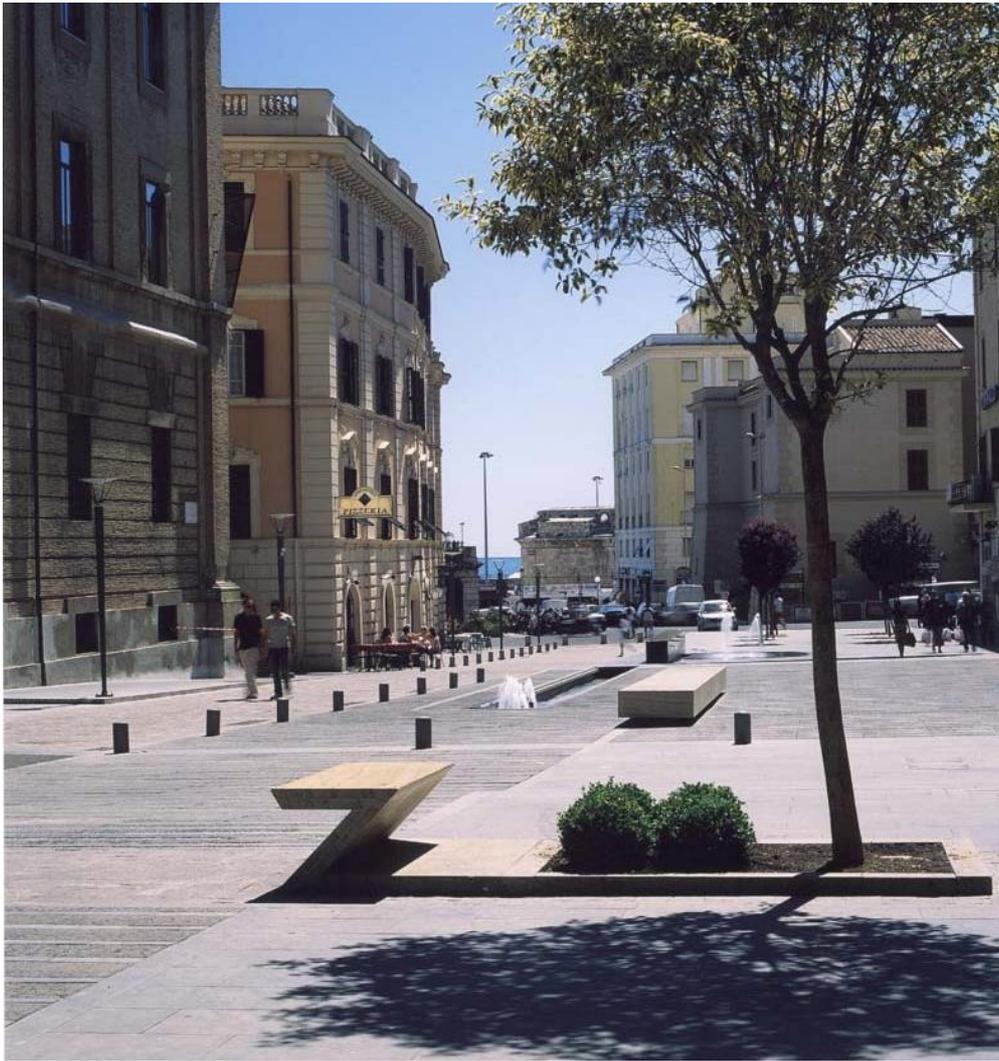
Immagini fotografiche Corso Centocelle - anno 2006

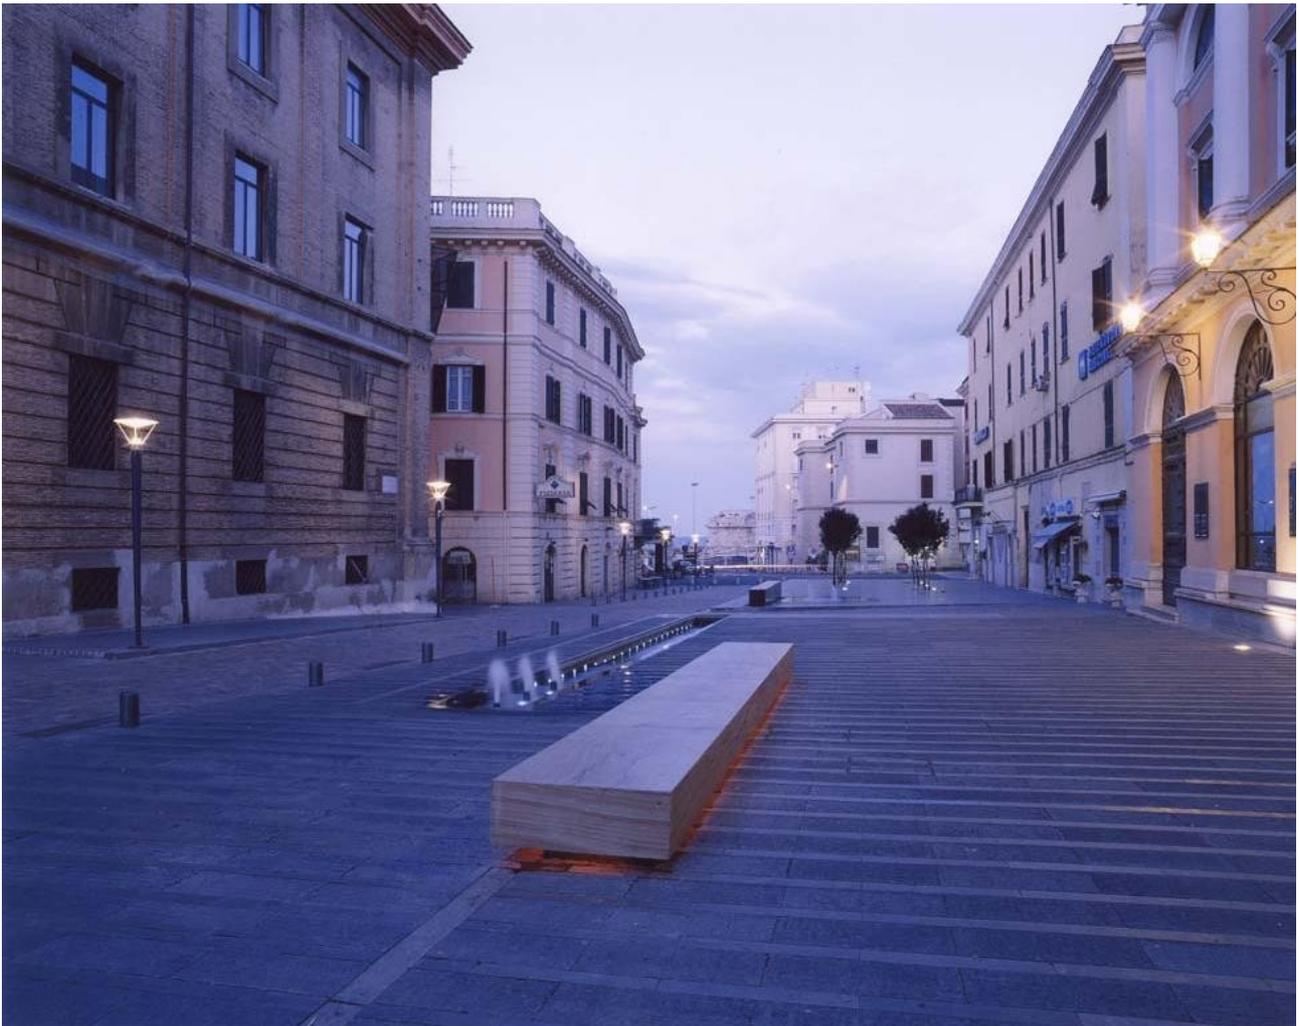
immagine fotografica di Corso Centocelle – anno 2006

Allo stato attuale Corso Centocelle versa in un discreto stato di conservazione generale con elementi puntuali maggiormente degradati come gli scavi archeologici dove si evidenzia una lastra di vetro rotta da tempo, il mancato funzionamento del sistema di aereazione ed illuminazione che riduce la visibilità reperti ed infine una perdita d’acqua che mette a rischio gli oggetti ritrovati durante gli scavi ed esposti. Sono inoltre presenti lungo la via degradi dovuti ad arredi urbani

Per quanto riguarda gli interventi previsti, illustrati negli elaborati di progetto (tavole n. 11/12/13/14), visto il budget a disposizione e la necessità di eseguire alcuni interventi prioritari con urgenza, si è ipotizzato di procedere con un primo intervento di generale sistemazione e manutenzione delle parti ammalorate e degradate. Tale progetto, illustrato negli elaborati grafici allegati, riguarda la manutenzione ordinaria e la sostituzione di tutte le parti di pavimentazioni, panchine ed elementi di arredo urbano che sono danneggiati. Si prevede inoltre il rifacimento di n. 2 panchine, analoghe a quelle esistenti in pietra dorata, andate distrutte nel tempo a seguito di atti vandalici ed incidenti nelle posizioni illustrate nelle tavole di progetto.

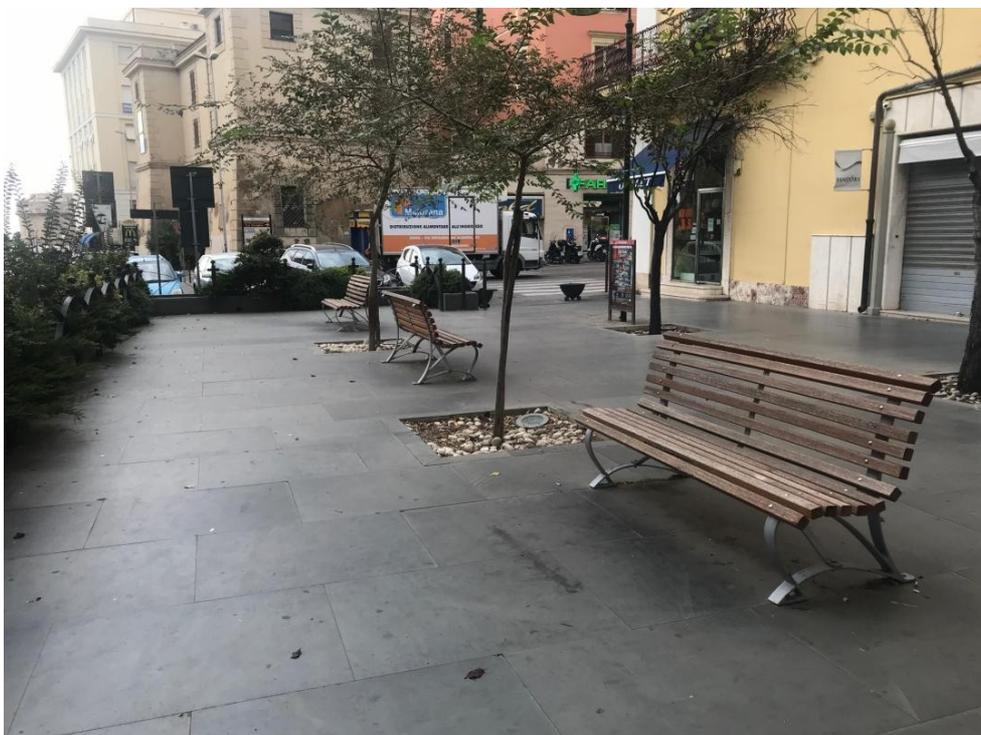
immagine fotografica di Corso Centocelle dove si evidenziano arredi aggiunti successivamente, in stile inadeguato che andranno rimossi.

Inoltre, nella parte terminale del Corso, in prossimità di largo Plebiscito, si prevede l'eliminazione di un gradino presente nel cambio della pavimentazione (intervento P34 illustrato nella tavola n. 12) e la sostituzione di n. 4 panchine presenti, collocate successivamente all'intervento di pedonalizzazione di Corso Centocelle, in stile inadeguato rispetto all'intervento di arredo urbano generale realizzato nel 2016.

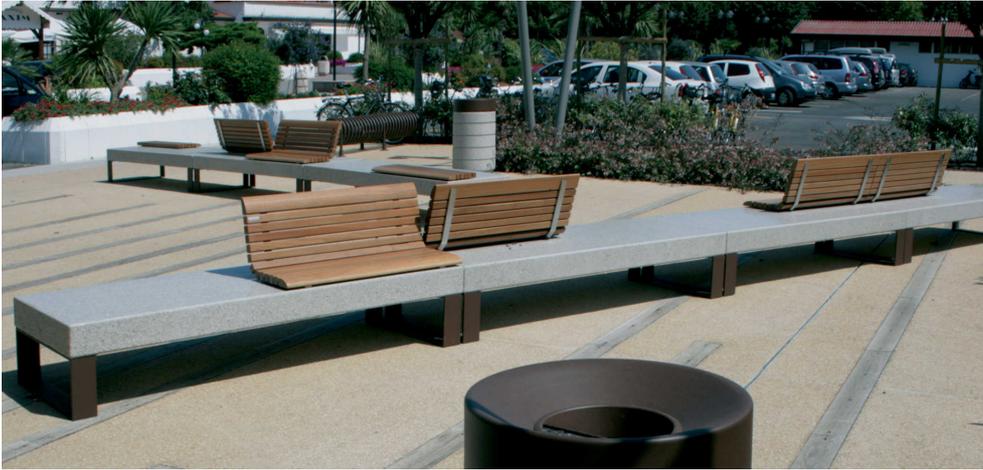
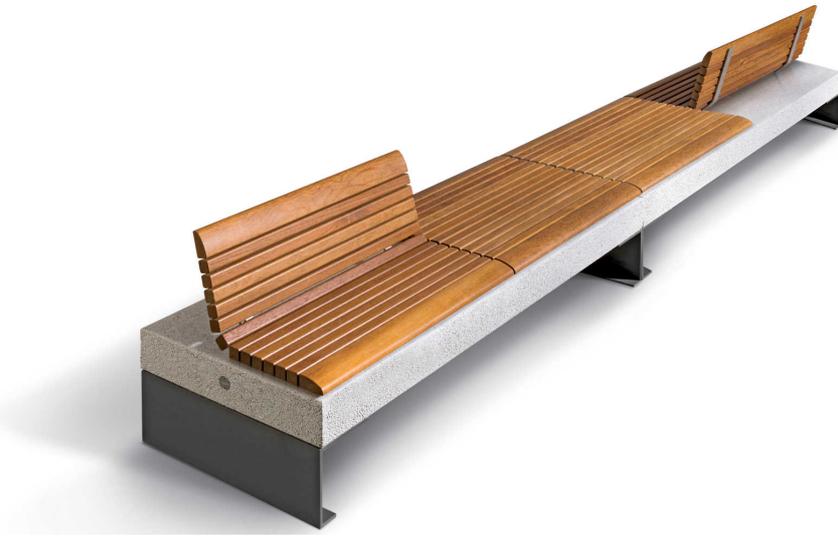
panchine "Metalco" modello "Diamante W10"

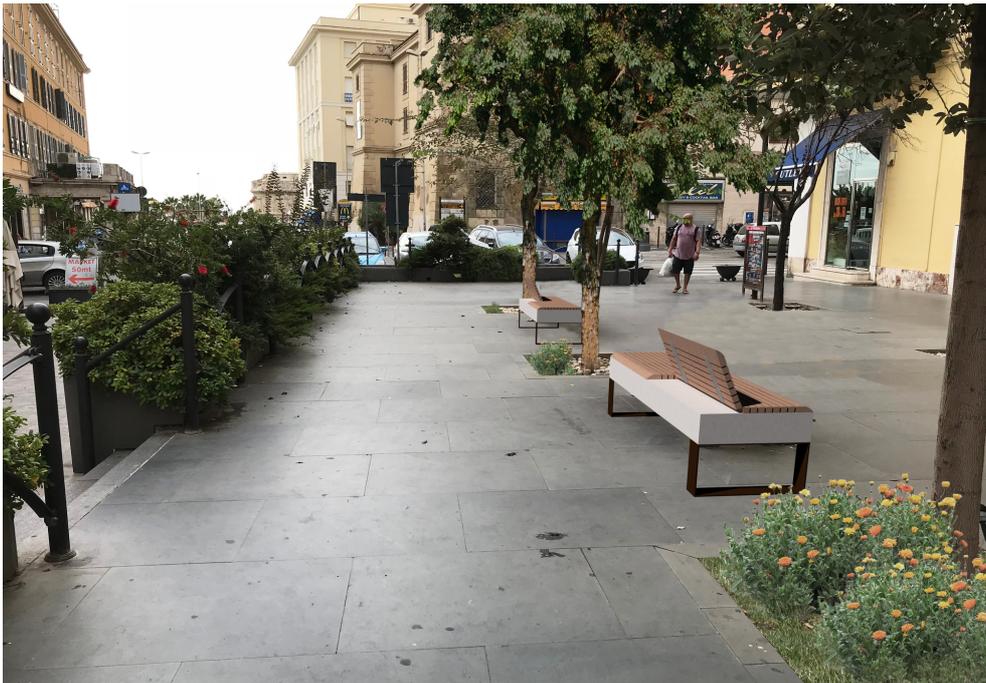
fotoinserimento delle nuove sedute

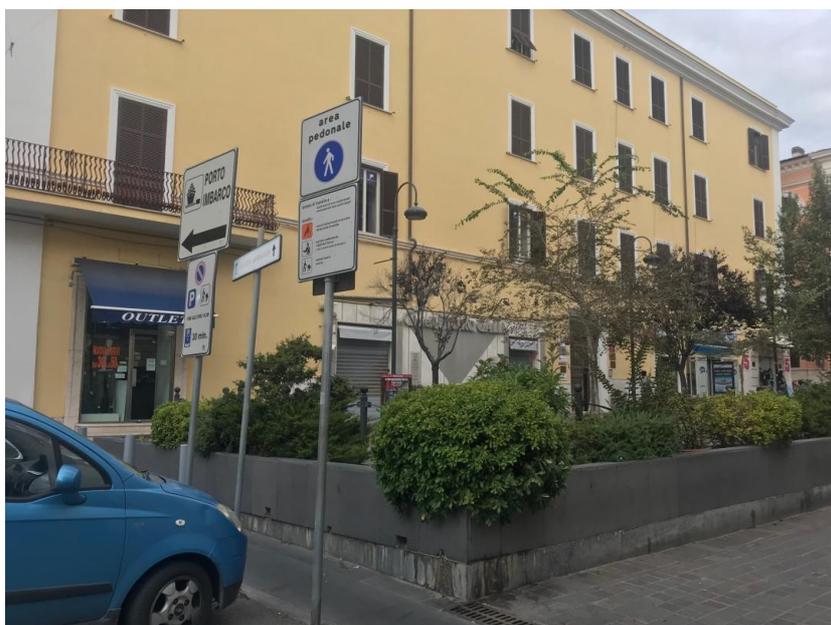
immagine fotografica di Corso Centocelle – oggi

Un aspetto molto importante del progetto riguarda la manutenzione dell'area archeologica e dell'intervento di musealizzazione dei reperti in prossimità di via Principe Umberto. In tale punto si prevede la sostituzione di uno dei vetri che proteggono i reperti che risulta danneggiato, la prosciugatura del vano che ospita i reperti della cinta muraria (attualmente sommerse di acqua) ed il ripristino dell'aeratore che permette un ricambio d'aria nell'ambiente interrato ed assicura una corretta visibilità dei reperti. Si prevede inoltre un intervento di manutenzione e restauro delle mura, previa rimozione e ricollocazione dei reperti presenti che comprende: pulizia e disinfestazione del paramento murario, eventuale ripristino di malta nei giunti e protettivo finale.
