LAVORI PER IL CONSOLIDAMENTO VERSANTE TRA VIA PRENESTINA VECCHIA E NUOVA IN CORRISPONDENZA DI VILLETTA ORTENZIA E ANNESSI INTERVENTI STRUTTURALI

PROGETTO ESECUTIVO

Oggetto	<h2>RELAZIONI</h2> <h3>Relazione paesaggistica semplificata</h3>	Tav 18
---------	--	-----------

RELAZIONE PAESAGGISTICA SEMPLIFICATA

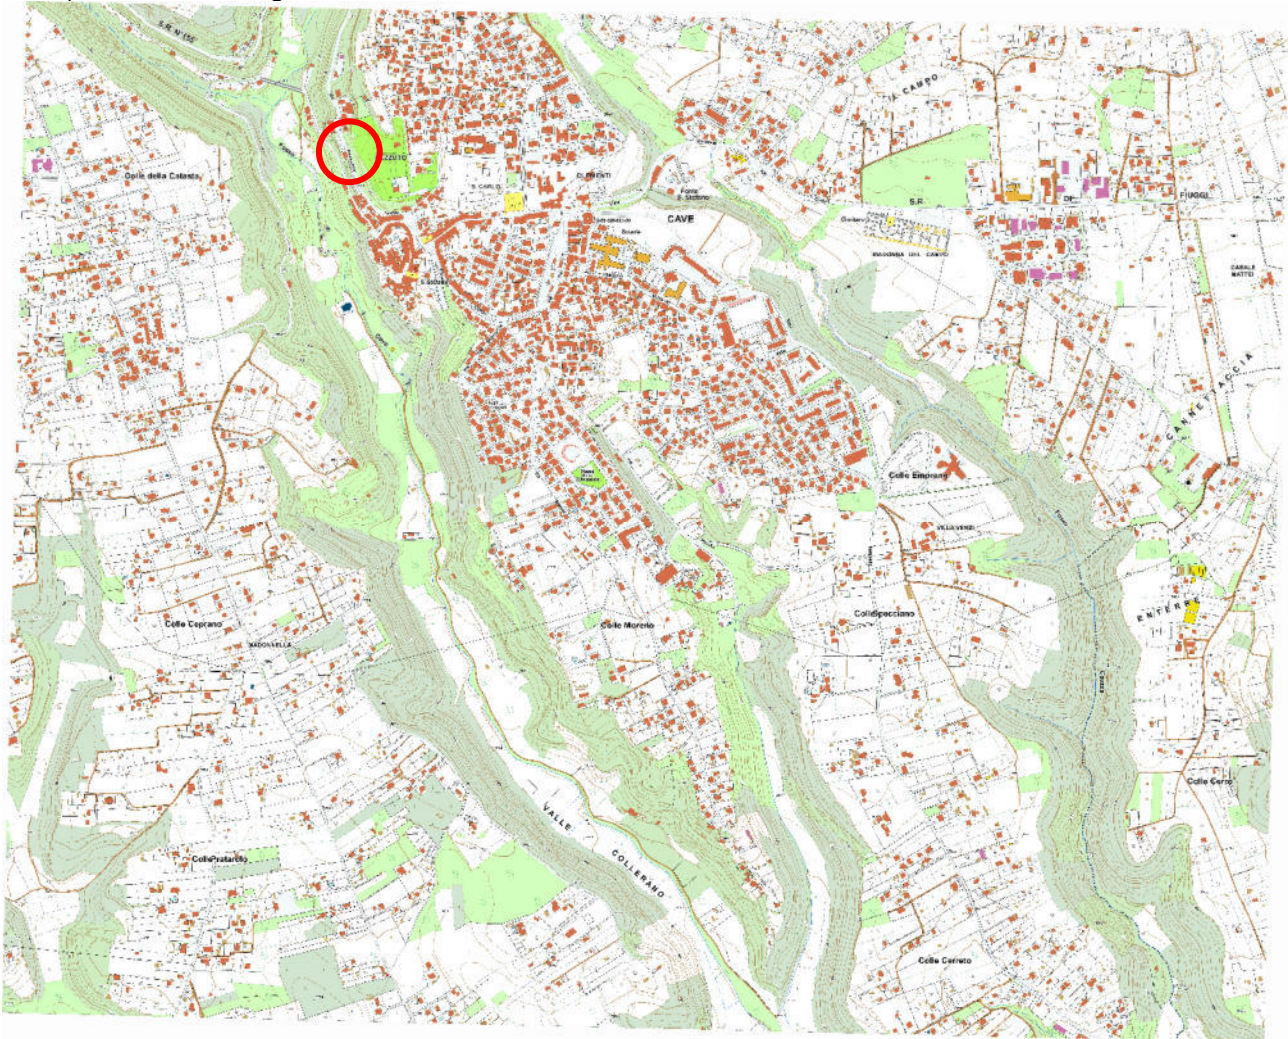
Figura 1 - STRALCIO CTR

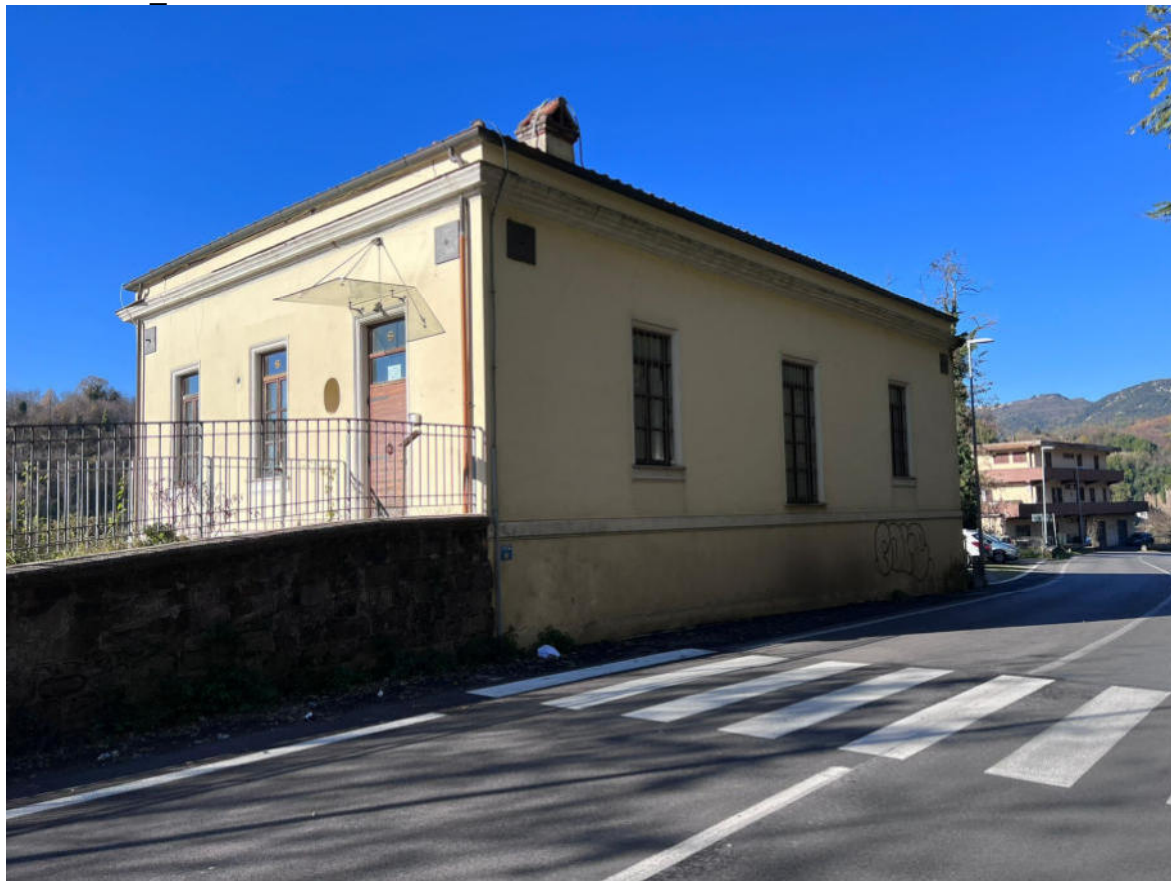
Punto di vista 1 _ ANTE OPERAM:

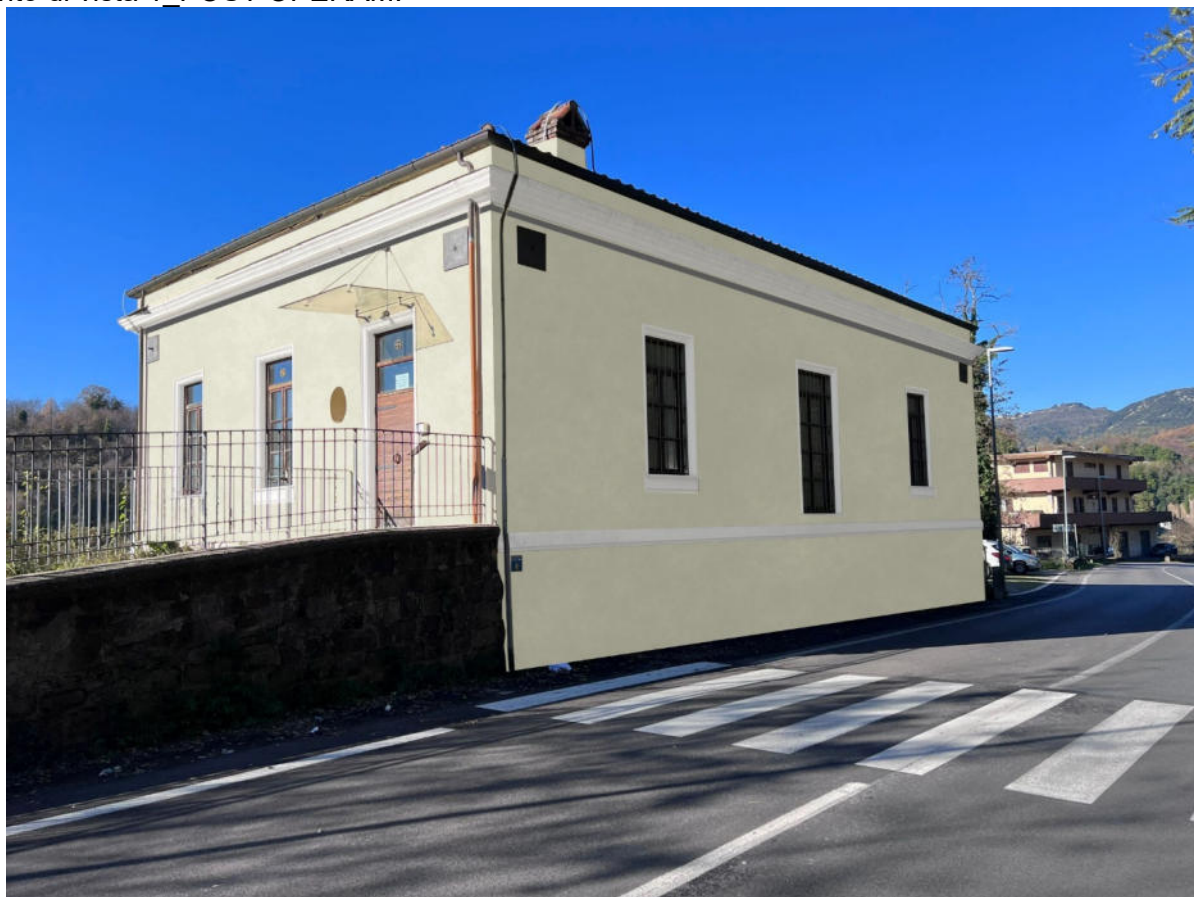
Punto di vista 1 _ POST OPERAM:

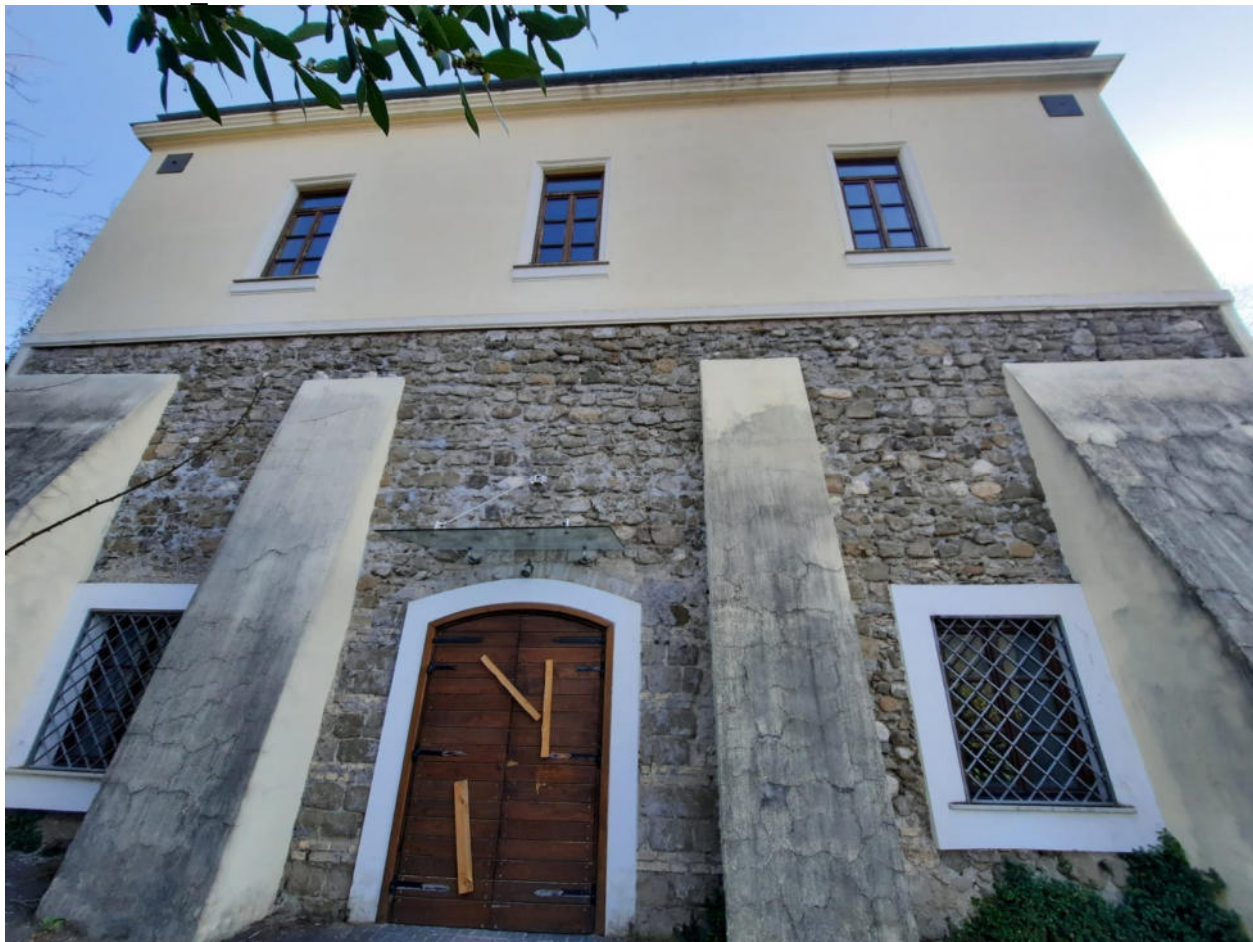
Punto di vista 2 ANTE OPERAM:

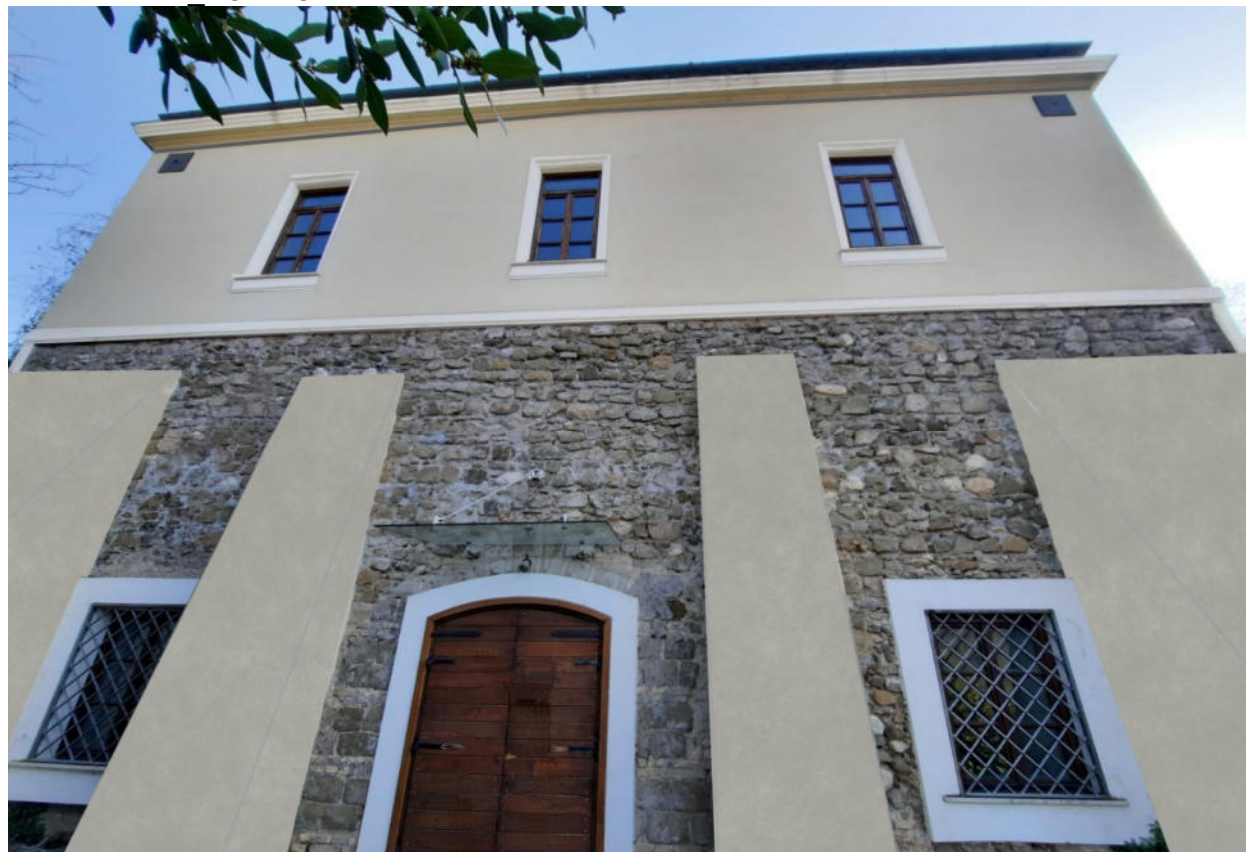
Punto di vista 2 POST OPERAM:
