COMUNE DI GENAZZANO
Città metropolitana di Roma Capitale

PROGETTO DI FATTIBILITA' TECNICA ED ECONOMICA

**Lavori di consolidamento della parete tufacea fra Via Empolitana
e Via IV Novembre in località Campetto**

Allegato 2
RELAZIONE TECNICA

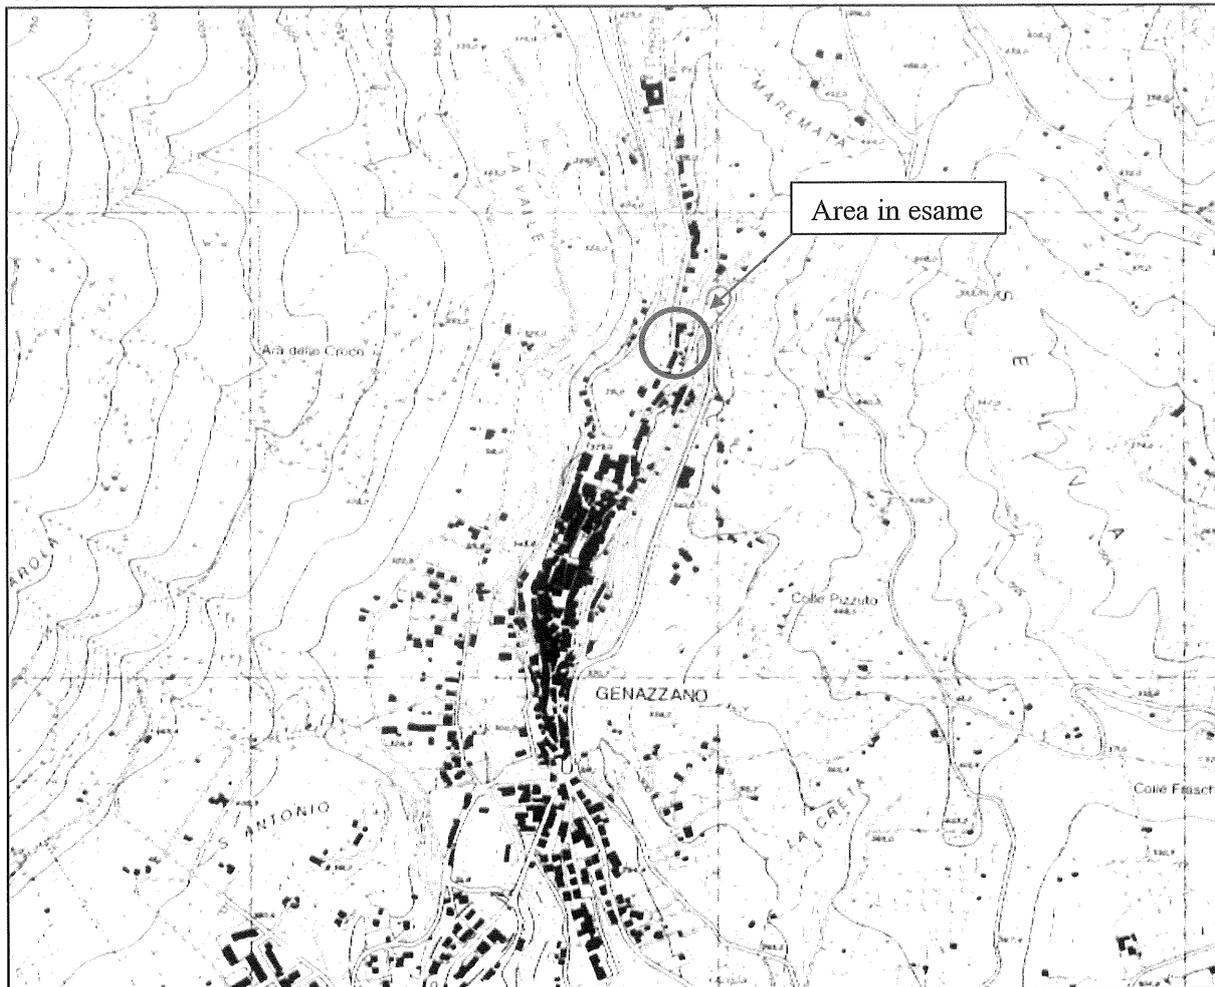
COROGRAFIA – STRALCIO CTR

Di seguito si riportano l'inquadramento dell'area di studio su base C.T.R. Foglio 375160, lo stralcio della Carta Geologica e lo stralcio del Piano di Assetto Idrogeologico dell'Autorità di Bacino del Fiume Tevere.

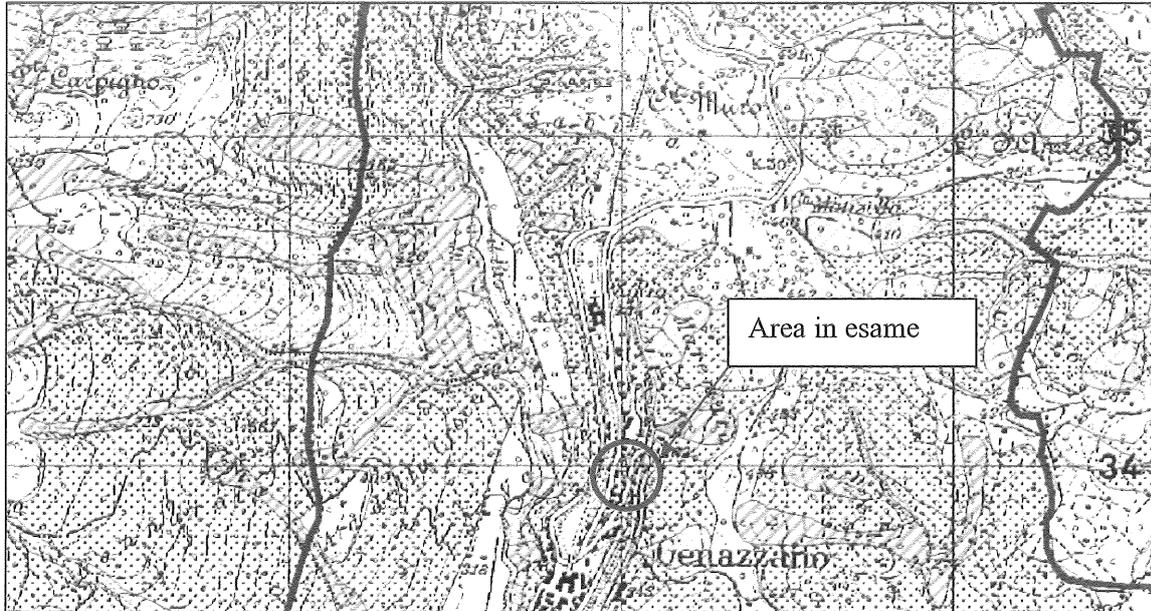
PIANO STRALCIO PER L'ASSETTO IDROGEOLOGICO – CARTA DEI SCENARI DI RISCHIO DI FRANA

Area di possibile ampliamento dei fenomeni franosi cartografati all'interno, ovvero di fenomeni di primo distacco, per la quale si rimanda al D.M. LL.PP. 11/3/88 - C1

AREA DI ALTA ATTENZIONE - A4

Area non urbanizzata, potenzialmente interessata da fenomeni di innosco, transito ed invasione di frana a massima intensità attesa alta.

L'elevato grado di vulnerabilità dell'area è stato anche indicato all'interno del Piano Straordinario di Assetto Idrogeologico redatto dall'Autorità di Bacino dei Fiumi Liri, Garigliano e Volturno.

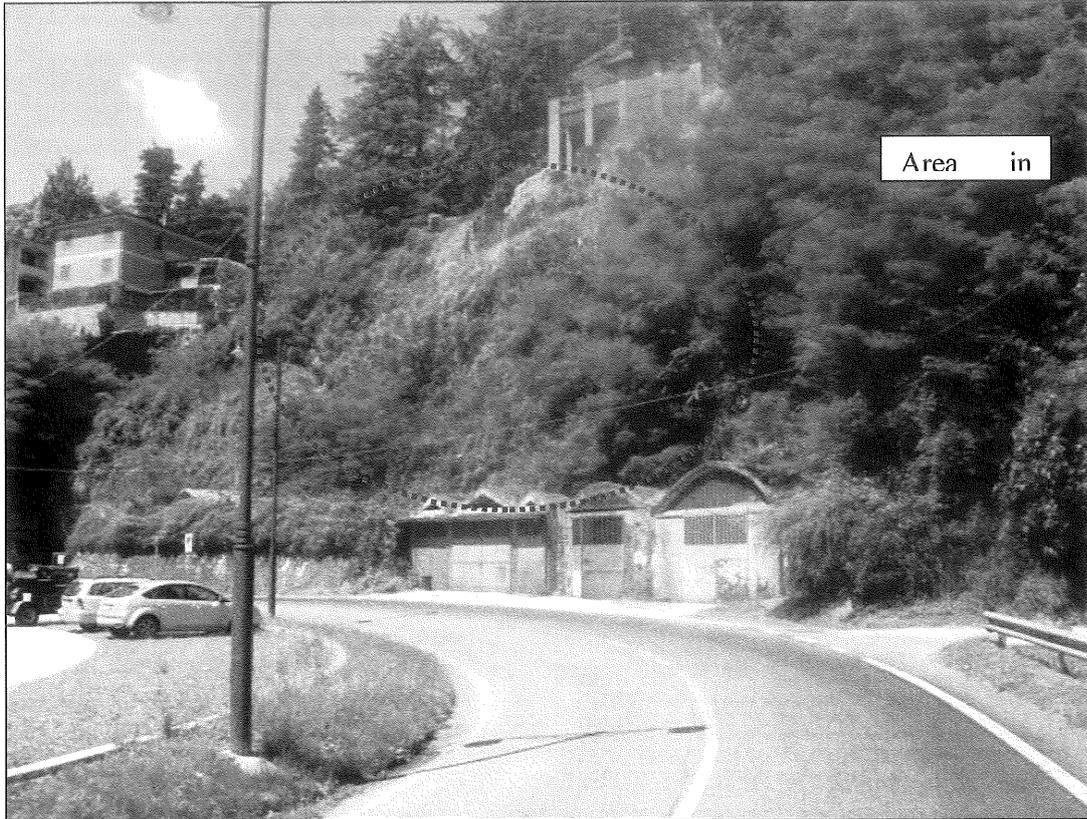
Foto 1 - Vista panoramica del versante interessato dal dissesto a monte della strada

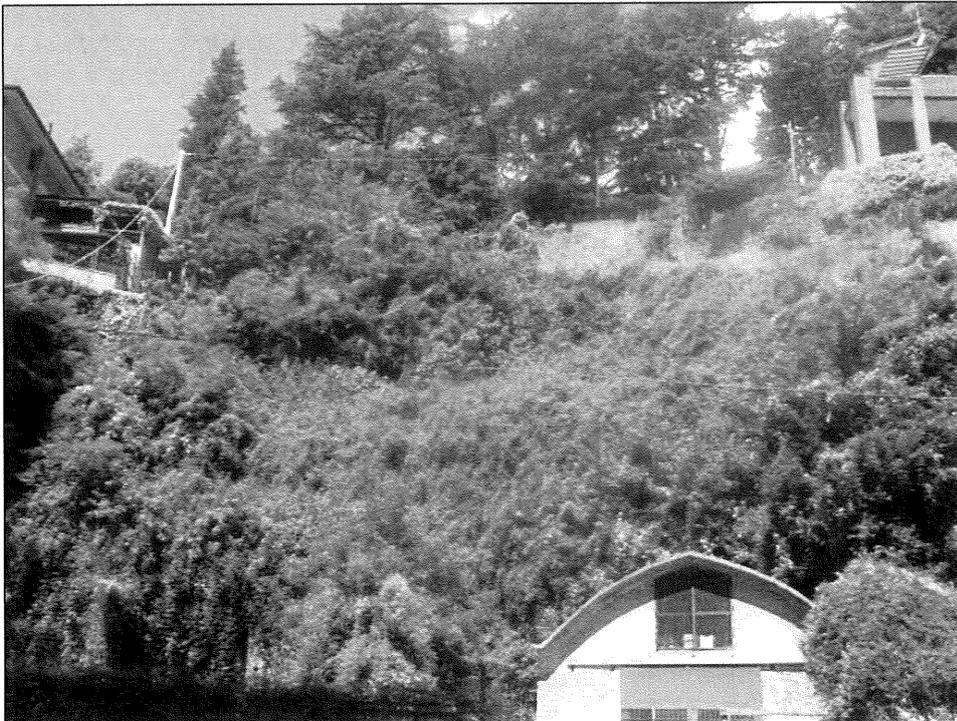
Foto 2 - Vista frontale del versante interessato dal dissesto

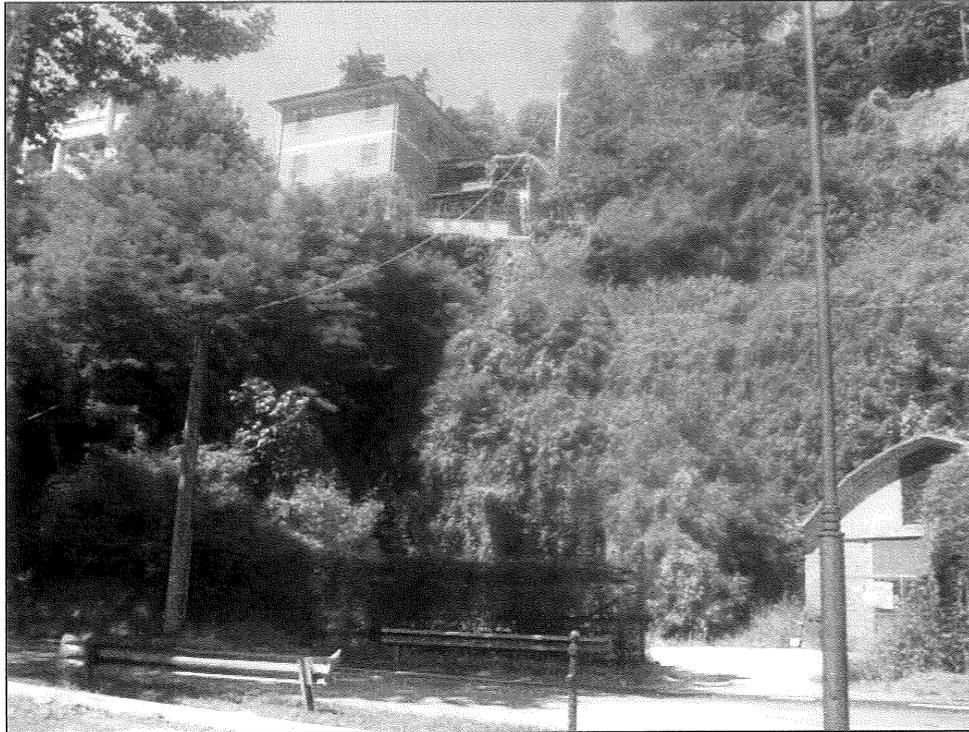
Foto 3 - Particolare della strada comunale e delle abitazioni in attigue al versante

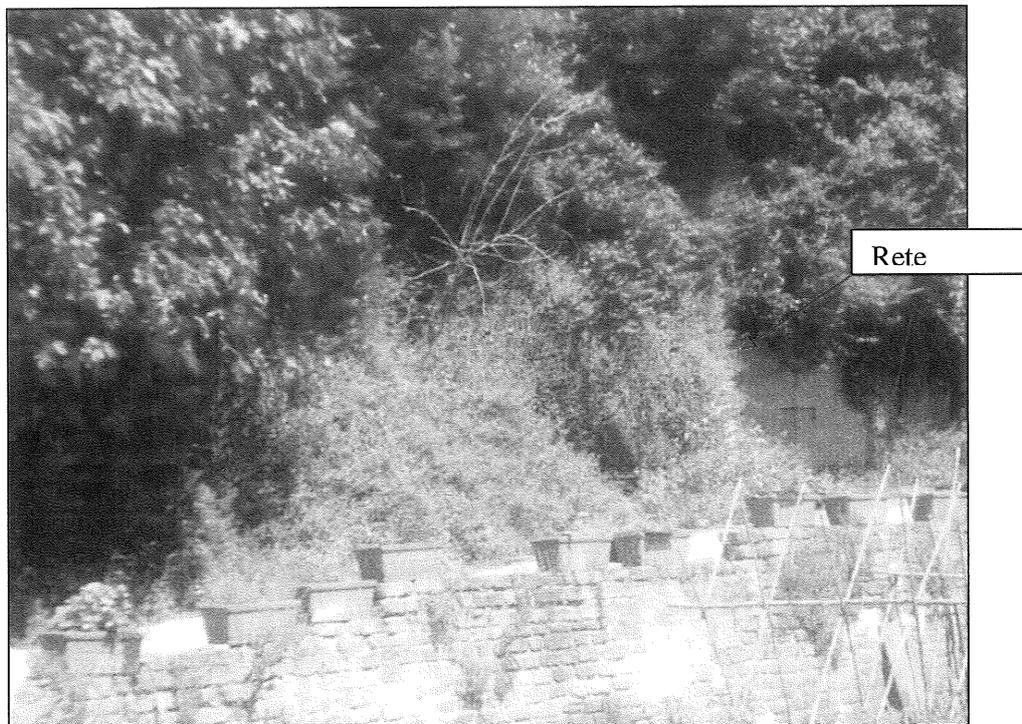
Foto 4 - Intervento di consolidamento che ha interessato una parte del versante con rete paramassi

A testimonianza di questo stato di dissesto, a più riprese si è provveduto a realizzare interventi di messa in sicurezza mediante la posa in opera di reti paramassi, che però appaiono adeguate solamente per la parte di versante consolidato.

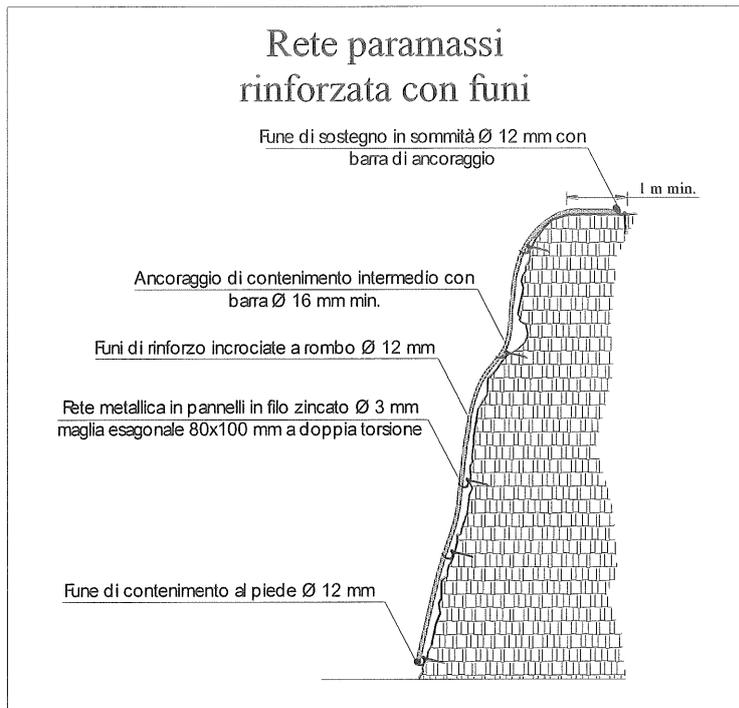
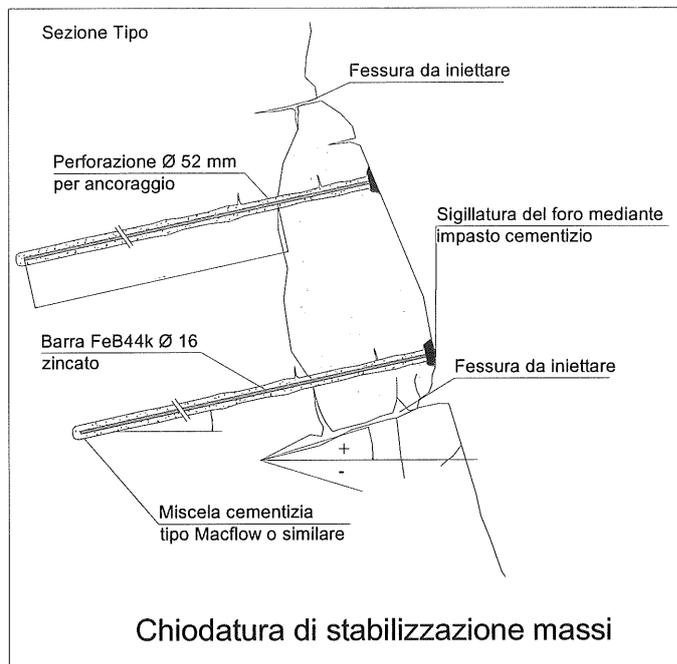
Chiodatura di stabilizzazione massi

In virtù della configurazione geologica e morfologica dei versanti gravanti sulla strada e della fenomenologia dei dissesti già riscontrati nell'area sono stati ipotizzati una serie di interventi combinati di stabilizzazione e messa in sicurezza delle pareti del pendio, al fine di prevenire la possibilità che si inneschino pericolosi fenomeni che investano la sottostante arteria viaria.
