Messa in sicurezza del territorio a rischio idrogeologico – lavori di messa in sicurezza di un muro di contenimento e regimentazione delle acque piovane in via Giuseppe Proietti

PROGETTO DEFINITIVO-ESECUTIVO

RE01

Relazione generale

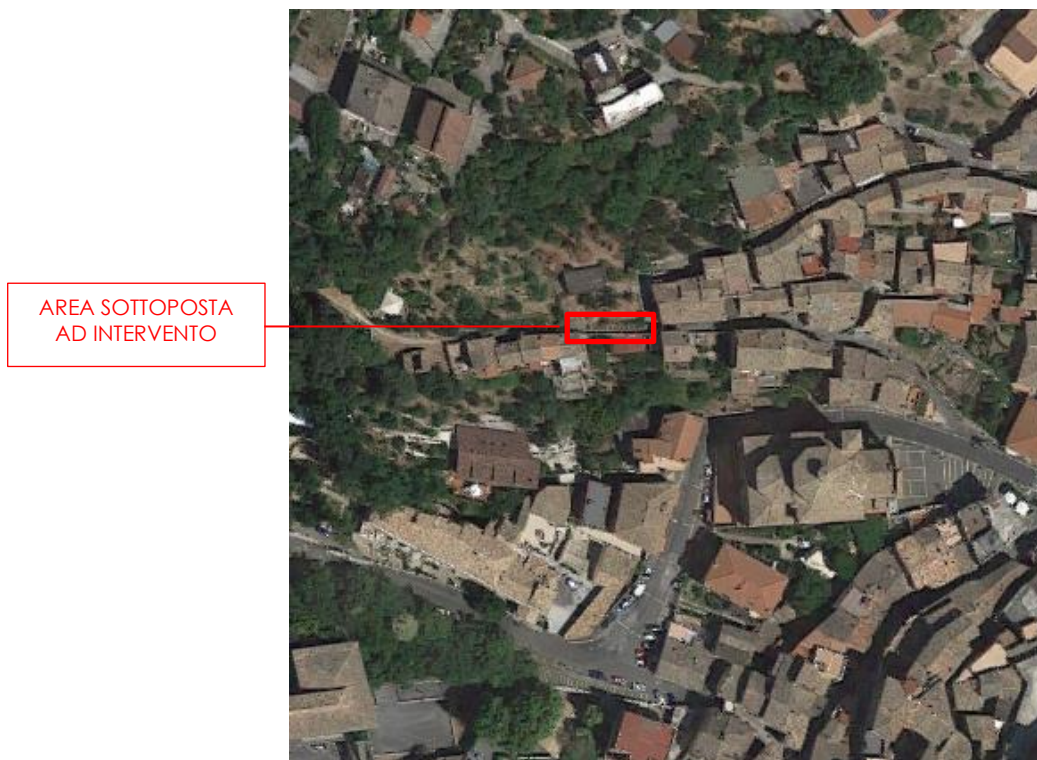
Ortofoto, Subiaco, via Giuseppe Proietti

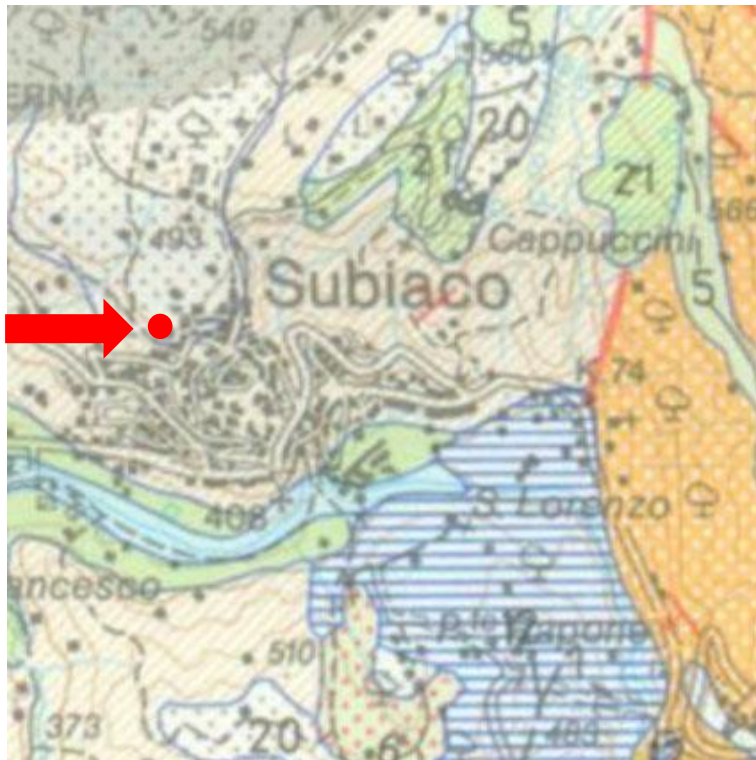
Carta Geologica d'Italia, foglio 376, Subiaco

Nell'area investigata, dove affiorano i depositi ascrivibili a "detrito di falda" trasgressivi sull'associazione "arenaceo-pelitica", si riscontra la successione lito-stratigrafica di seguito riportata; le litoide vengono enumerate dalle più recenti alle più antiche:

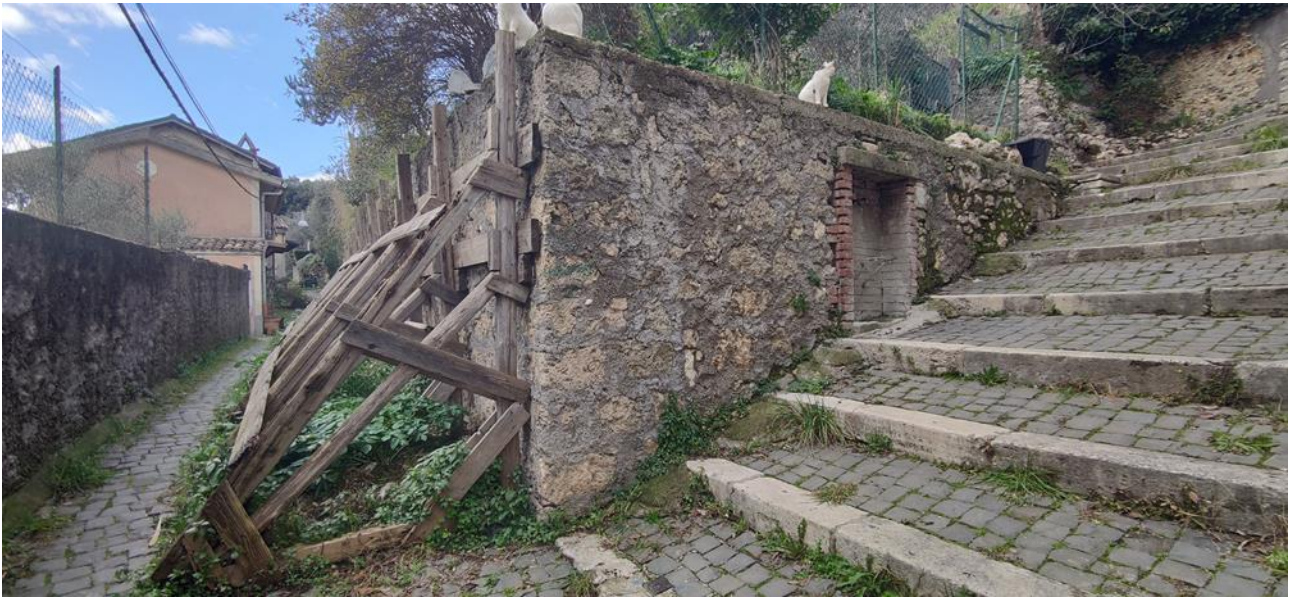
L'area interessata da dissesto è sita nel mezzo del centro storico di Subiaco in via G. Proietti ed interessa un muro che presenta ad oggi evidenti segni di dissesto, in particolare emerge uno spostamento orizzontale della testa del muro fino a 9 cm che delinea un cinematismo di ribaltamento dell'elemento, pertanto si sono rese necessarie urgenti opere di puntellamento a contrastale tale spinta.
