Messa in sicurezza del territorio a rischio idrogeologico – lavori di messa in sicurezza di un muro di contenimento e regimentazione delle acque piovane in via Giuseppe Proietti

PROGETTO DEFINITIVO-ESECUTIVO

RE02

Relazione tecnica

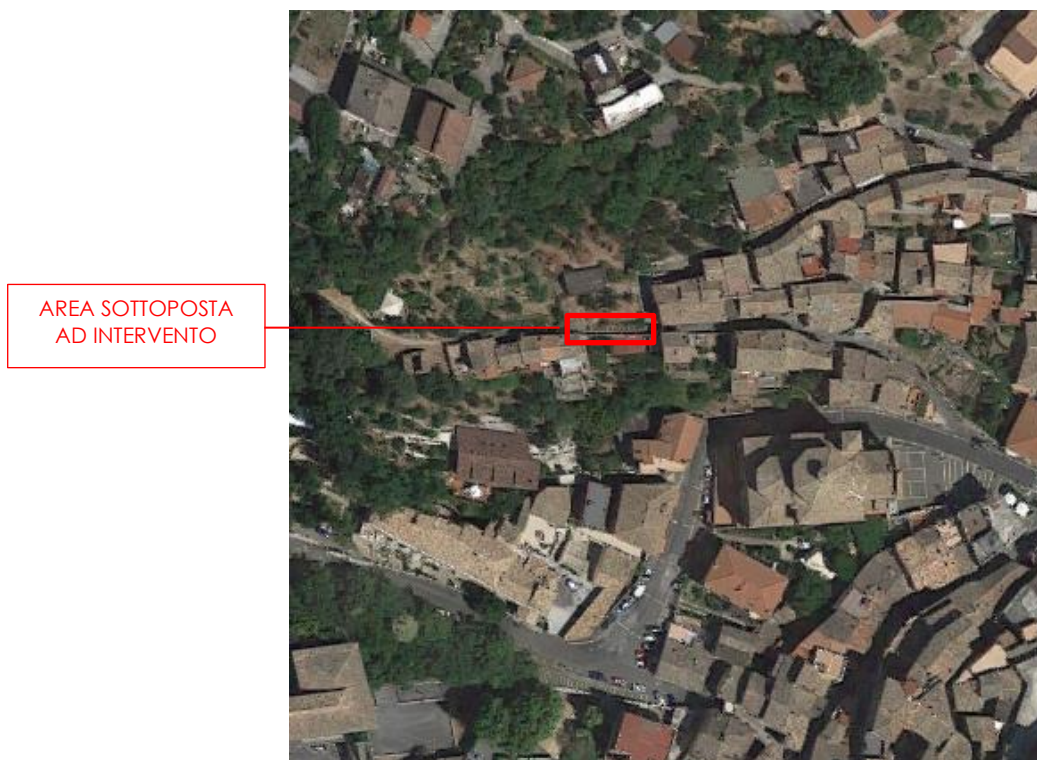
Ortofoto, Subiaco, via Giuseppe Proietti

Le opere interessano un muro di contenimento a gravità in pietra locale che garantisce la stabilità ad un salto di quota massimo pari a 2,60 ml, misurato tra il piano del giardino privato sovrastante ed il piano di calpestio della strada. Tale muro ad oggi presenta evidenti segni di dissesto.

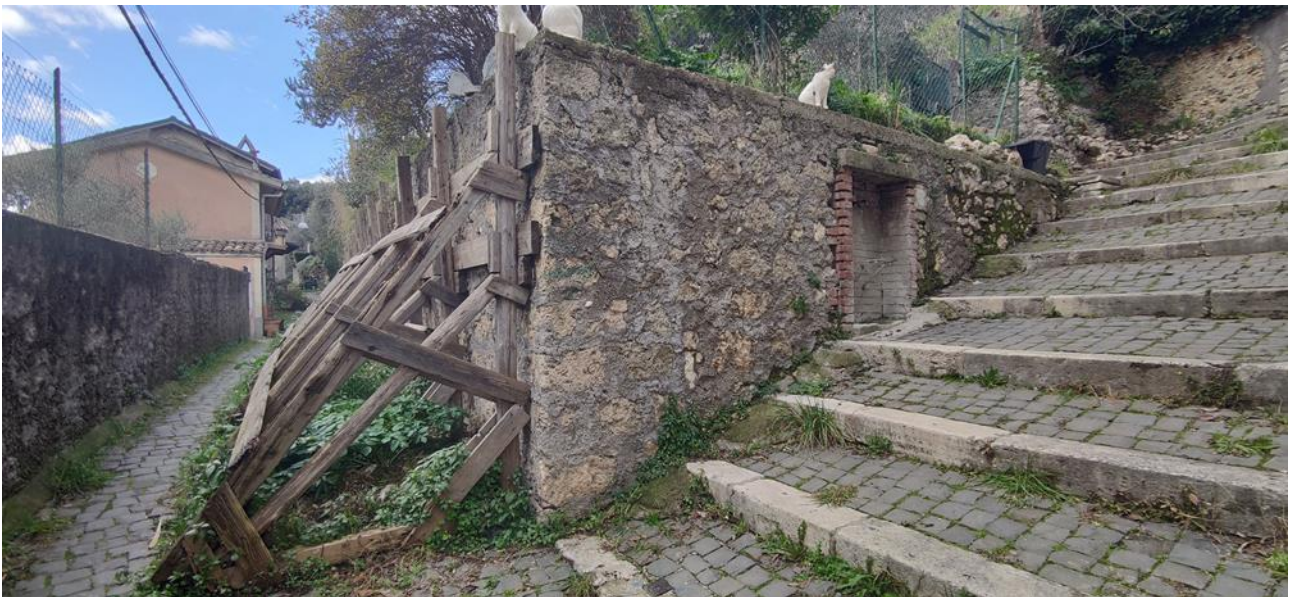
L'area interessata da dissesto è sita nel mezzo del centro storico di Subiaco in via G. Proietti ed interessa un muro che presenta ad oggi evidenti segni di dissesto, in particolare emerge uno spostamento orizzontale della testa del muro fino a 9 cm che delinea un cinematismo di ribaltamento dell'elemento, pertanto si sono rese necessarie urgenti opere di puntellamento a contrastale tale spinta.

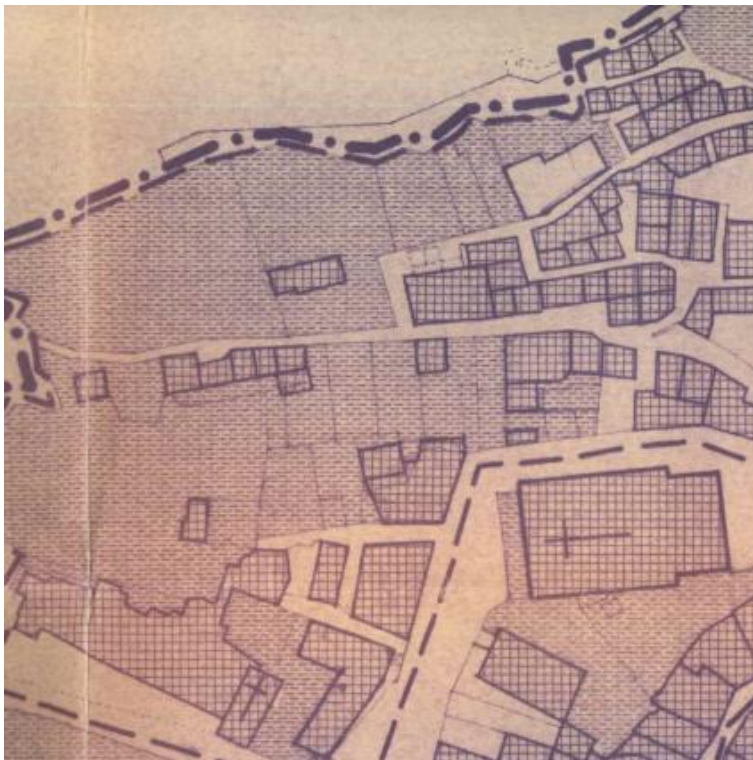
Stralcio tav P4 bis PRG

Nel vigente piano regolatore approvato con D.G.R. Lazio N°6022 del 4/11/1982, l'area sottoposta ad intervento ricade all'interno della perimetrazione che delimita il centro storico, così come riportato nella tavola P4 bis del PRG ed è classificata come sottozona G – verde privato vincolato

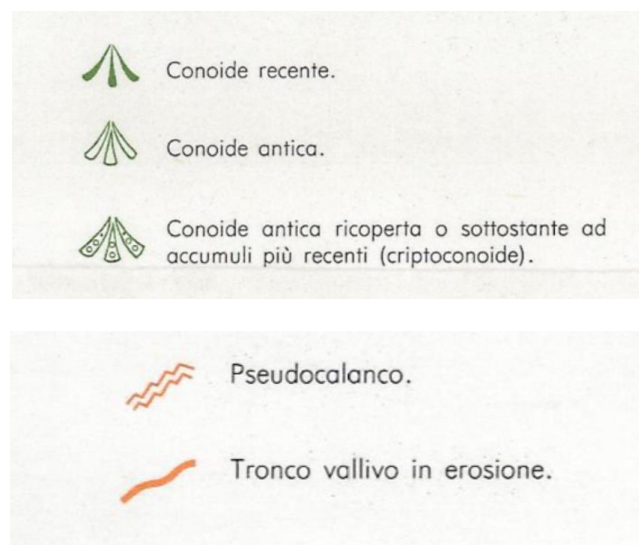
Un elemento geomorfologico caratterizzante l'area è la presenza di due aste fluviali secondarie, che bordano ad oriente ed occidente il crinale su cui è posta l'area in esame. Detti ruscelli svolgono una funzione di drenaggio naturale dell'area recapitando saltuariamente le loro acque direttamente nel fiume Aniene.
