RESTAURO E RIFUNZIONALIZZAZIONE PER LA RIAPERTURA DEL TEATRO NARZIO

PROGETTO ESECUTIVO

RELAZIONI
RELAZIONE TECNICO SPECIALISTICA DI
RESTAURO DELLE FACCIATE

RE09

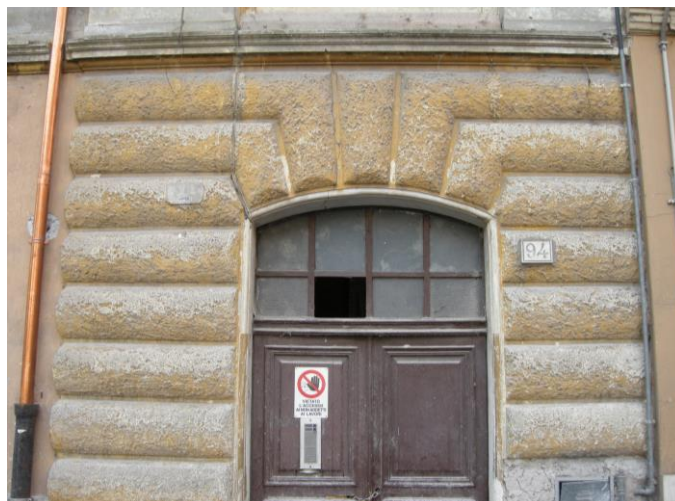
Foto 6 – Prospetto nord – intonaco bugnato di uno degli elementi verticali angolare

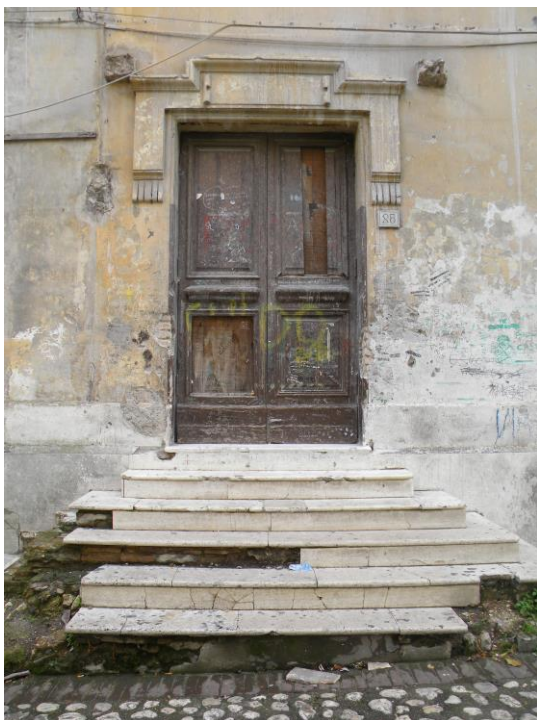
Foto 12 – Facciata est – Portone in legno con specchiature, scalinata in travertino ed elementi decorativi in intonaco

Il portone di accesso in legno con specchiature, anche questo come quelli del prospetto nord è fortemente deformato e danneggiato, è incorniciato da un elemento decorativo in stucco di intonaco interessato da un degrado progressivo di sfogliamento, ossia di porzioni di pittura che si distaccano dagli strati sottostanti.

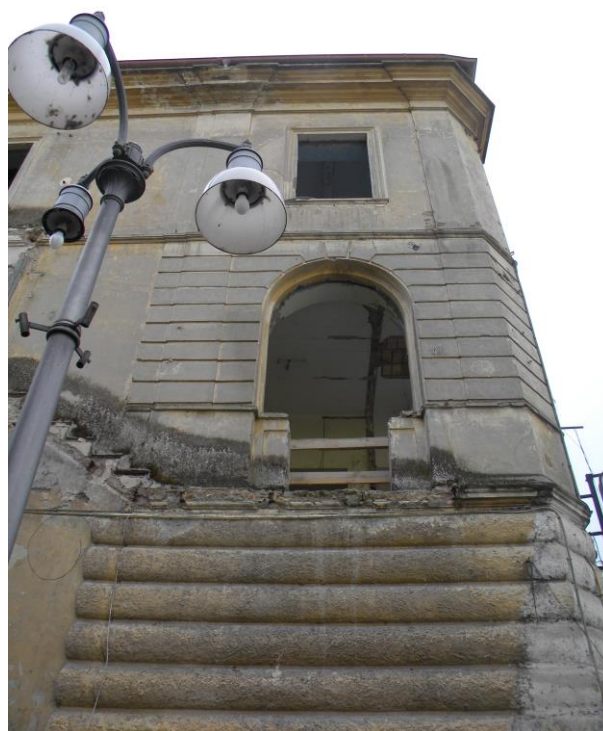
Foto 13 – Facciata est – elemento angolare in intonaco bugnato e apertura ad arco a tutto sesto

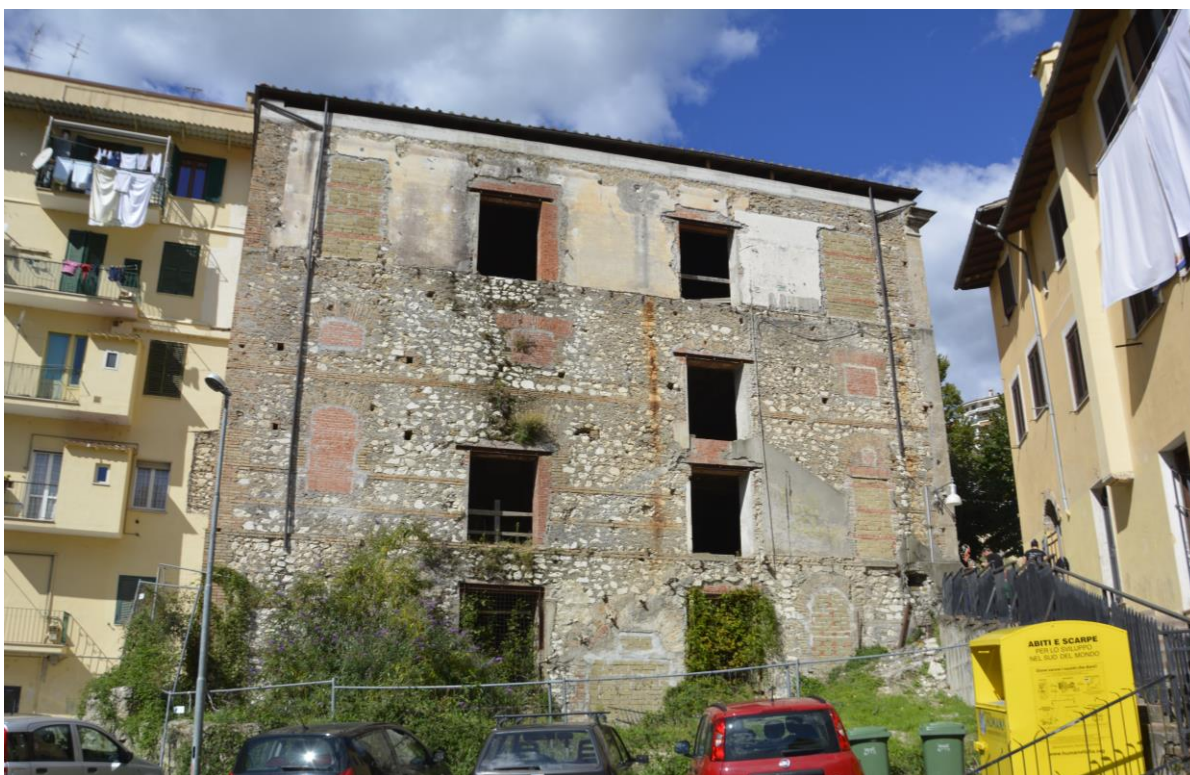
Il fronte si sviluppa su cinque livelli: il piano a quota – 7,09 m risulta parzialmente interrato dal deposito di materiale di risulta dell'ultimo cantiere.

Foto 16 – Facciata sud – piazza Tozzi

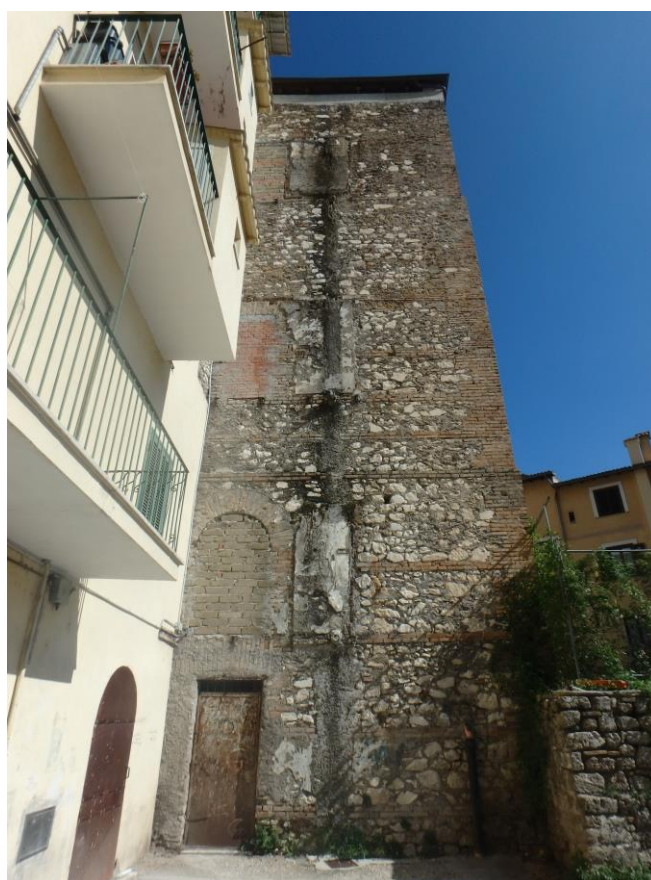
Anch'essa si sviluppa su 5 livelli ed originariamente era caratterizzata da tre volumi in aggetto che contenevano i servizi igienici. A seguito dell'ultimo intervento di risanamento questi volumi sono stati demoliti e le aperture che consentivano l'accesso ad essi sono state tamponate in mattoni pieni o in mattoni di tufo con ricorso in mattoni pieni.

Foto 19 – Facciata ovest – contesto edilizio piazza Tozzi

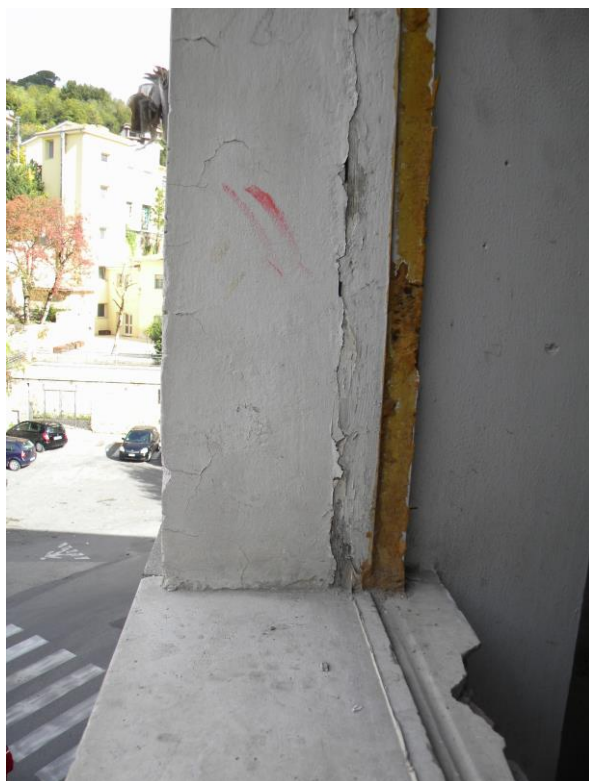
Foto 34 – Facciata nord – particolare finestra – imbotte in intonaco
