LAVORI DI SISTEMAZIONE E MESSA IN SICUREZZA DEL VERSANTE SU VIA GARIBALDI

PS02

RELAZIONE TECNICO STRUTTURALE

RELAZIONE TECNICO ILLUSTRATIVA DELLE OPERE STRUTTURALI

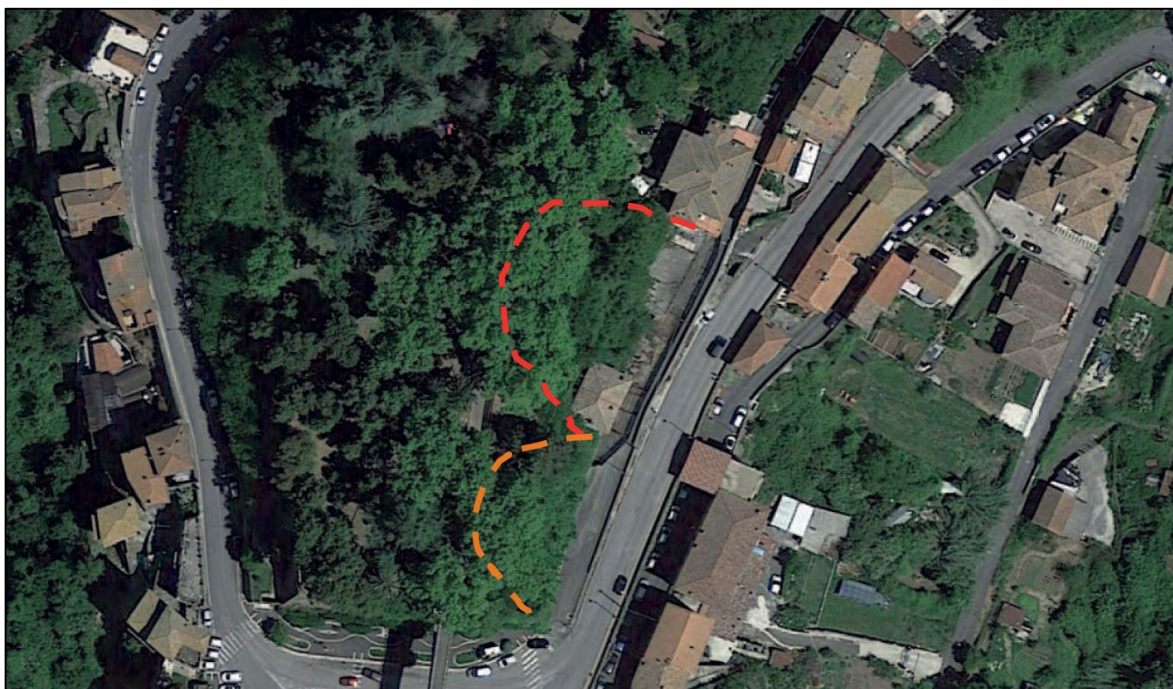
Figura 4 Vista aerea indicativa delle aree di dissesto del Giugno 2011 (in rosso) e quella precedente (in arancio)

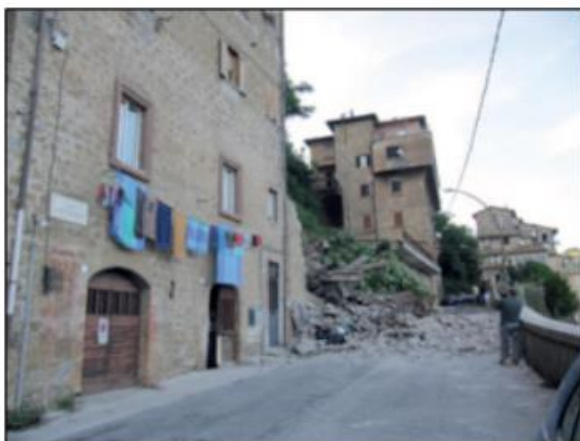
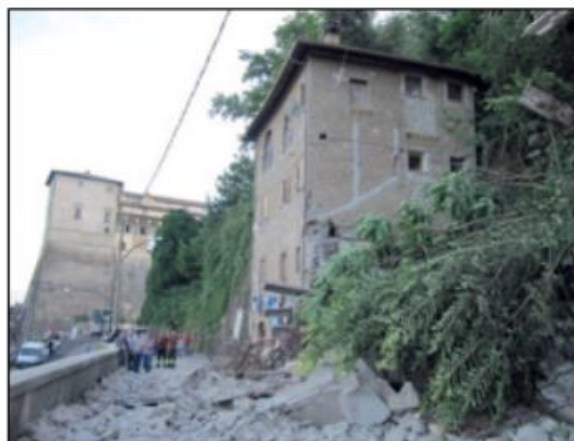
Figura 6 Evento franoso del Giugno 2011

Il movimento franoso si è sviluppato in corrispondenza della particella n. 396 andando a coinvolgere la sottostante particella n. 425, ove era presente un fabbricato monopiano, con conseguente crollo di una consistente porzione dello stesso. Facendo riferimento alla “Relazione geologica e geomorfologica” redatta dal Dott. Geol. Andrea Cola nel Luglio 2011, la nicchia di distacco ha avuto luogo nella parte sommitale delle vulcaniti che costituiscono la parte più facilmente erodibile ed alterabile, con presenza di fessurazioni che favoriscono la presenza e l’accumulo di acqua. La parte apicale del distacco si è aperta in corrispondenza di linee di fessurazione profonde caratteristiche dei terreni a componente argillosa e in corrispondenza delle linee di debolezza esercitate dalla presenza di materiali più prettamente sabbiosi fortemente idrofili, che, in conseguenza di eventi meteorici abbondanti e conseguentemente ad una non buona regimazione delle acque operata nel terreno sovrastante la zona interessata dal crollo, hanno dato origine al cedimento. Il tutto è stato inoltre agevolato dalla presenza nelle fratture di apparati radicali, anche di una certa entità, che hanno favorito l’ampliamento delle fessure.

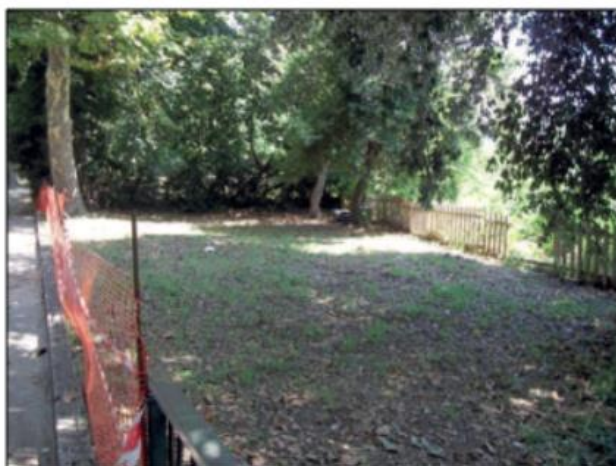
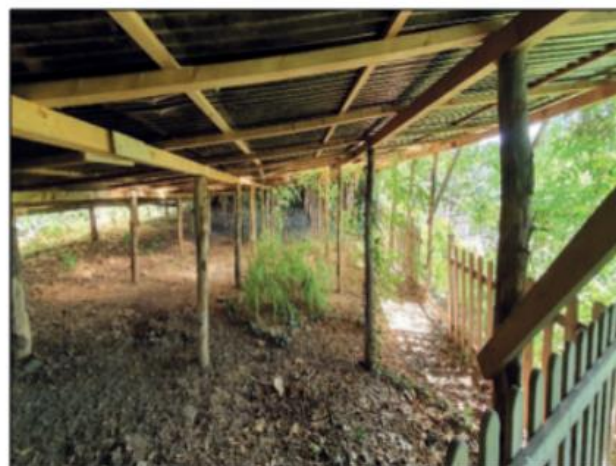
Figura 7 Vista dell'area pianeggiante a monte del dissesto prima (sinistra) e dopo(destra) la realizzazione della tettoia

- Realizzazione di un muro di sostegno in pietrame sul primo tratto di Via Garibaldi. Tale intervento è stato eseguito dopo il primo evento antecedente quello del Giugno 2011;
- Realizzazione di una impermeabilizzazione dell'area pianeggiante a monte del versante oggetto di dissesto tramite posa in opera di lastre con peso ridotto su strutture verticali in legno

a formazione di una tettoia con pendenza verso l'esistente cunetta del viale interno al Parco degli Elcini;

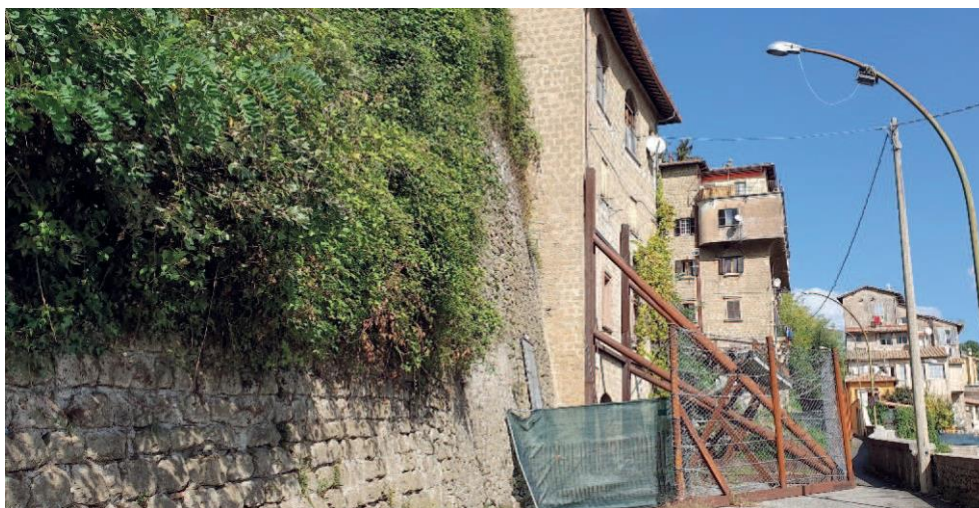
Figura 8 Intervento momentaneo di messa in sicurezza

- Realizzazione di una barriera metallica paramassi in corrispondenza di Via Garibaldi a valle dell'area di dissesto;
- Puntellamento delle strutture danneggiate dall'evento del Giugno 2011 e dichiarate inagibili a seguito dello stesso.

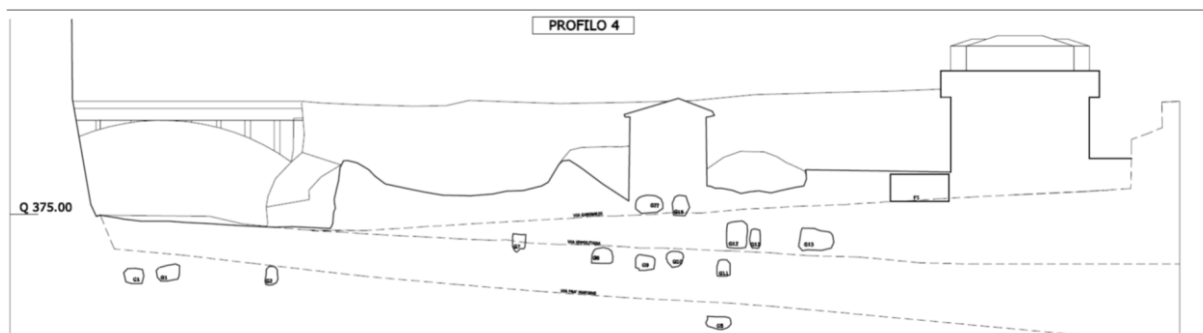
Figura 10 Profilo dell'area di studio con indicate le diverse cavità rilevate

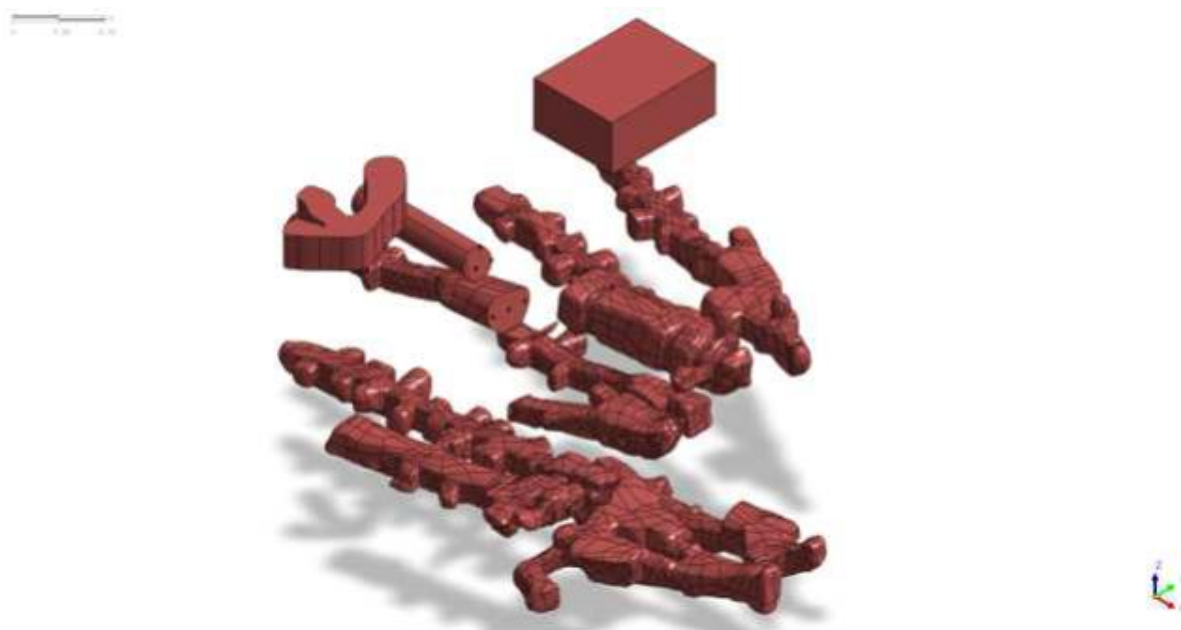
Figura 12 Modello geometrico 3D di alcune delle cavità presenti nel versante

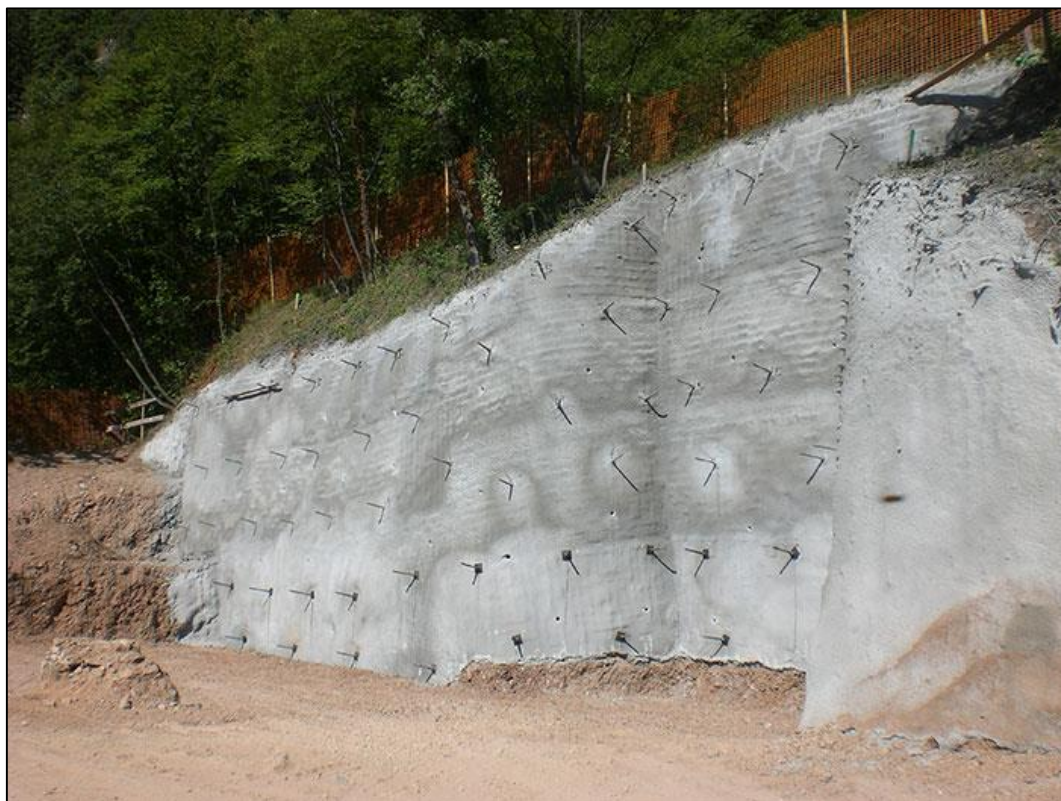
e sviluppano la loro azione di rinforzo attraverso le interazioni con il terreno stesso. I chiodi lavorano prevalentemente in tensione, ma entro certi limiti sono anche in grado di resistere a sforzi di flessione e taglio. In corrispondenza delle teste dei chiodi, viene quindi realizzata una parete in calcestruzzo spruzzato (“spritz-beton”) armata con adeguata rete elettrosaldata.

Figura 15 Sostegno in Spritz-Beton
