INTERVENTO DI MANUTENZIONE  
DELLA MARINA E CORSO CENTOCELLE

PROGETTO ESECUTIVO

Titolo elaborato: N. sintetico elaborato:  
**PROGETTO: CORSO CENTOCELLE - TRATTO 1**  
**PAVIMENTAZIONI, CIGLI, ARREDO URBANO**  
**11**

INTERVENTO DI MANUTENZIONE DI CORSO CENTOCELLE : PROGETTO

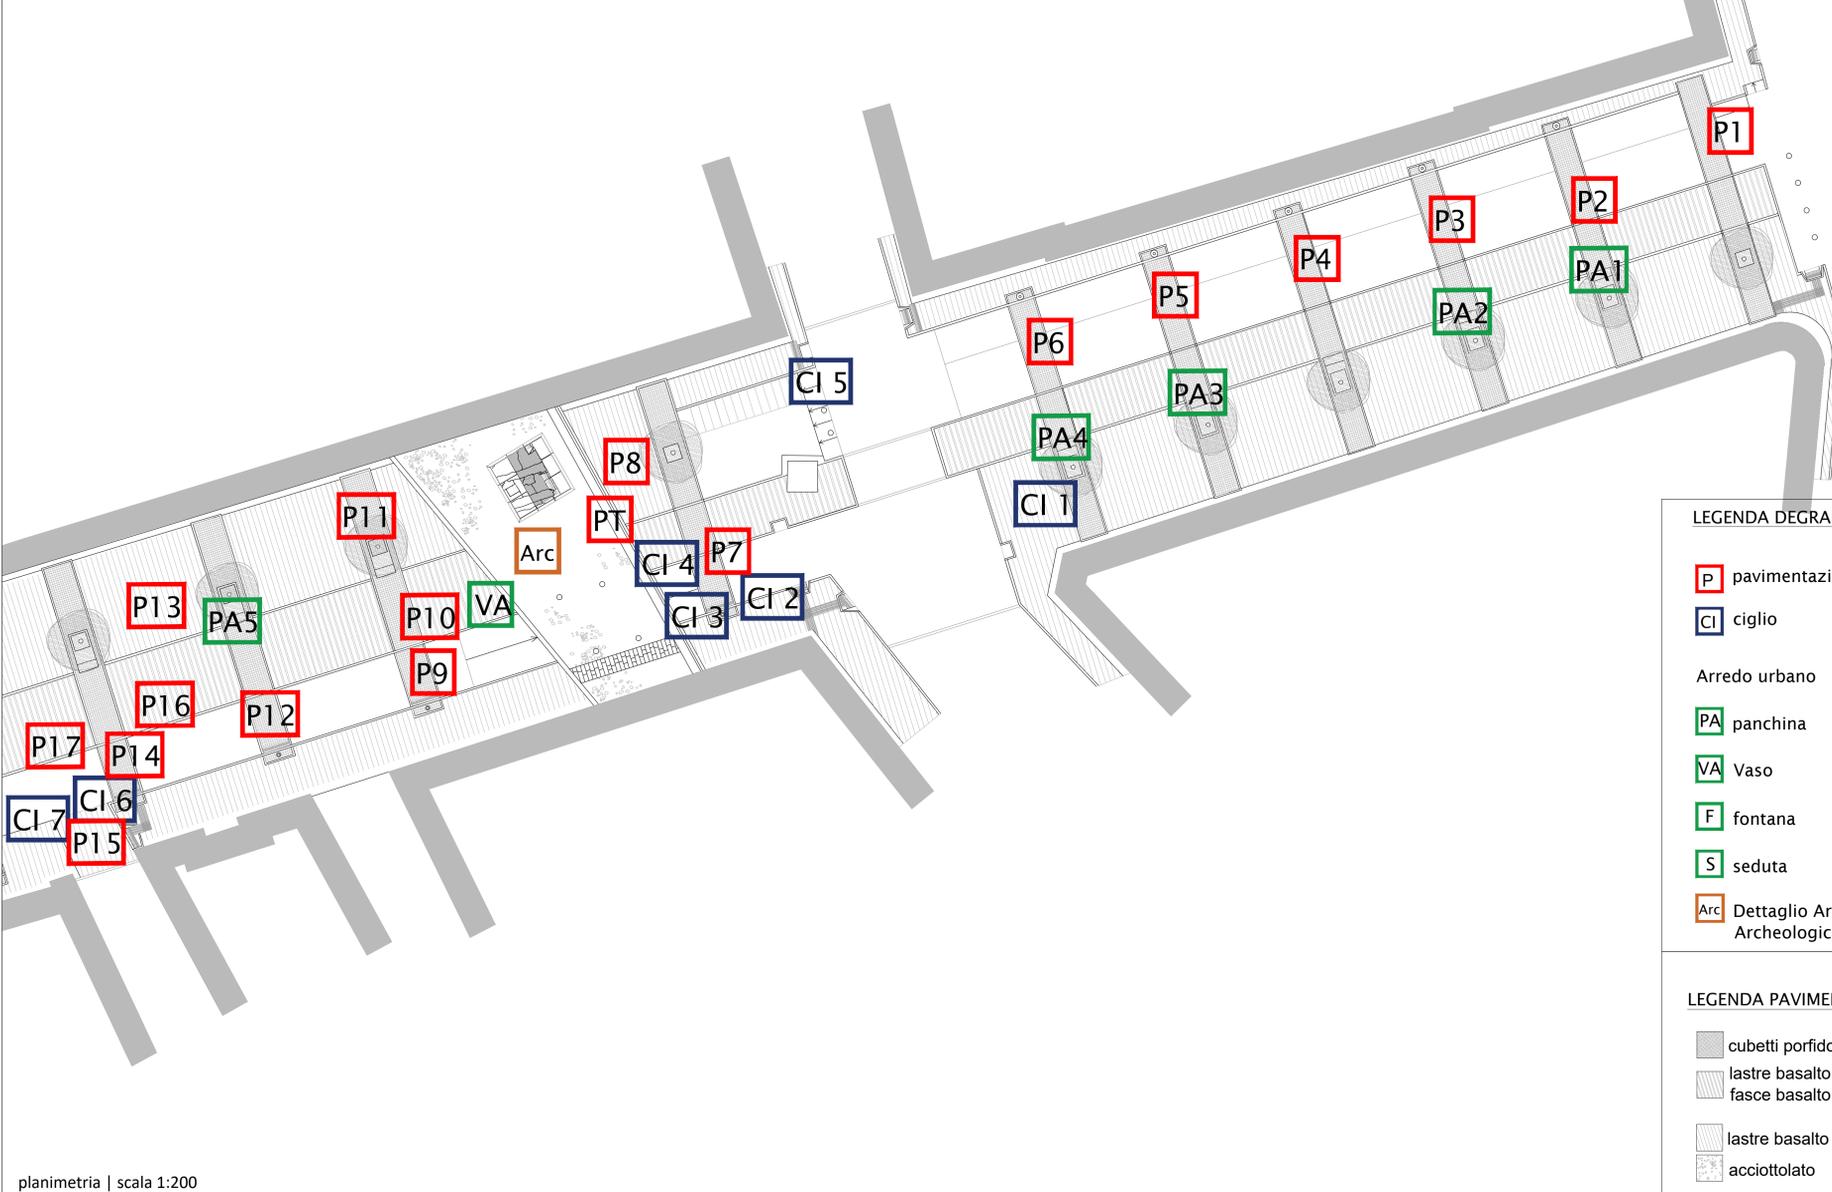
planimetria | scala 1:200

PAVIMENTAZIONE				
TIPOLOGIA	DESCRIZIONE	INTERVENTO	IMMAGINE	POSIZIONE
PAVIMENTAZIONE IN FASCE BASALTO E PORFIDO	fasce composte da soglia in basalto liscio 60X12 sampietrini in porfido 15x15	- sostituzione elementi rotti - integrazione elementi mancanti -riposizionamento elementi dissestati		P1 - P2 - P3 - P4 - P5 - P6 - P7 - P9 - P12 - P14
PAVIMENTAZIONE IN BASALTO LISCIO	lastre di basalto liscio di dimensione 60 x 40 cm	- sostituzione elementi danneggiati -riposizionamento elementi dissestati		da sostituire solo elementi rotti - P8 da riposizionare - P13 - P15
PAVIMENTAZIONE IN BASALTO RIGATO E FASCE DI BASALTO LISCIO	lastre in basalto rigato dimensioni 70 x 30 cm alternate a listelli di basalto liscio dimensioni 70 x10 cm	- sostituzione elementi danneggiati -riposizionamento elementi dissestati		P10 - P16 P17
PAVIMENTAZIONE IN SAMPIETRINI DI PORFIDO ROSSO	cubetti rettificati di dimensioni 15 x 15 cm	- sostituzione elementi danneggiati -riposizionamento elementi dissestati		P11

TRACCIATO MURA ANTICHE IN LASTRE DI PIETRA DORATA	pavimentazione in lastre di pietra dorata di varie dimensioni con inserti in ottone: bacchetta 5cm x 18 m bacchetta 2.5 cm x 7 m	- sostituzione elementi danneggiati -riposizionamento elementi dissestati - ripristino della scritta e delle bacchette di chiusura in ottone		PT
CIGLI				
CIGLIO IN GRANITO	stangoni in granito di dimensioni 15 cm - h 15 cm	- sostituzione elementi danneggiati - integrazione elementi mancanti -riposizionamento elementi dissestati		da sostituire: C1 - C6 da riposizionare: C2 - C3 - C4 - C5 - C7
PANCHINE				
PANCHINE	sedute in pietra dorata	- sostituzione lastre in pietra dorata - integrazione lastre a terra dove mancanti		lastre da sostituire: PA1 - PA2 mancanti da ripristinare PA3 - PA4 lastra aiuola da ripristinare: PA5
