INTERVENTO DI MANUTENZIONE
DELLA MARINA E CORSO CENTOCELLE

PROGETTO ESECUTIVO

Titolo elaborato: **PROGETTO: CORSO CENTOCELLE - TRATTO 2 CIGLI, ARREDO URBANO**

INTERVENTO DI MANUTENZIONE DI CORSO CENTOCELLE : PROGETTO

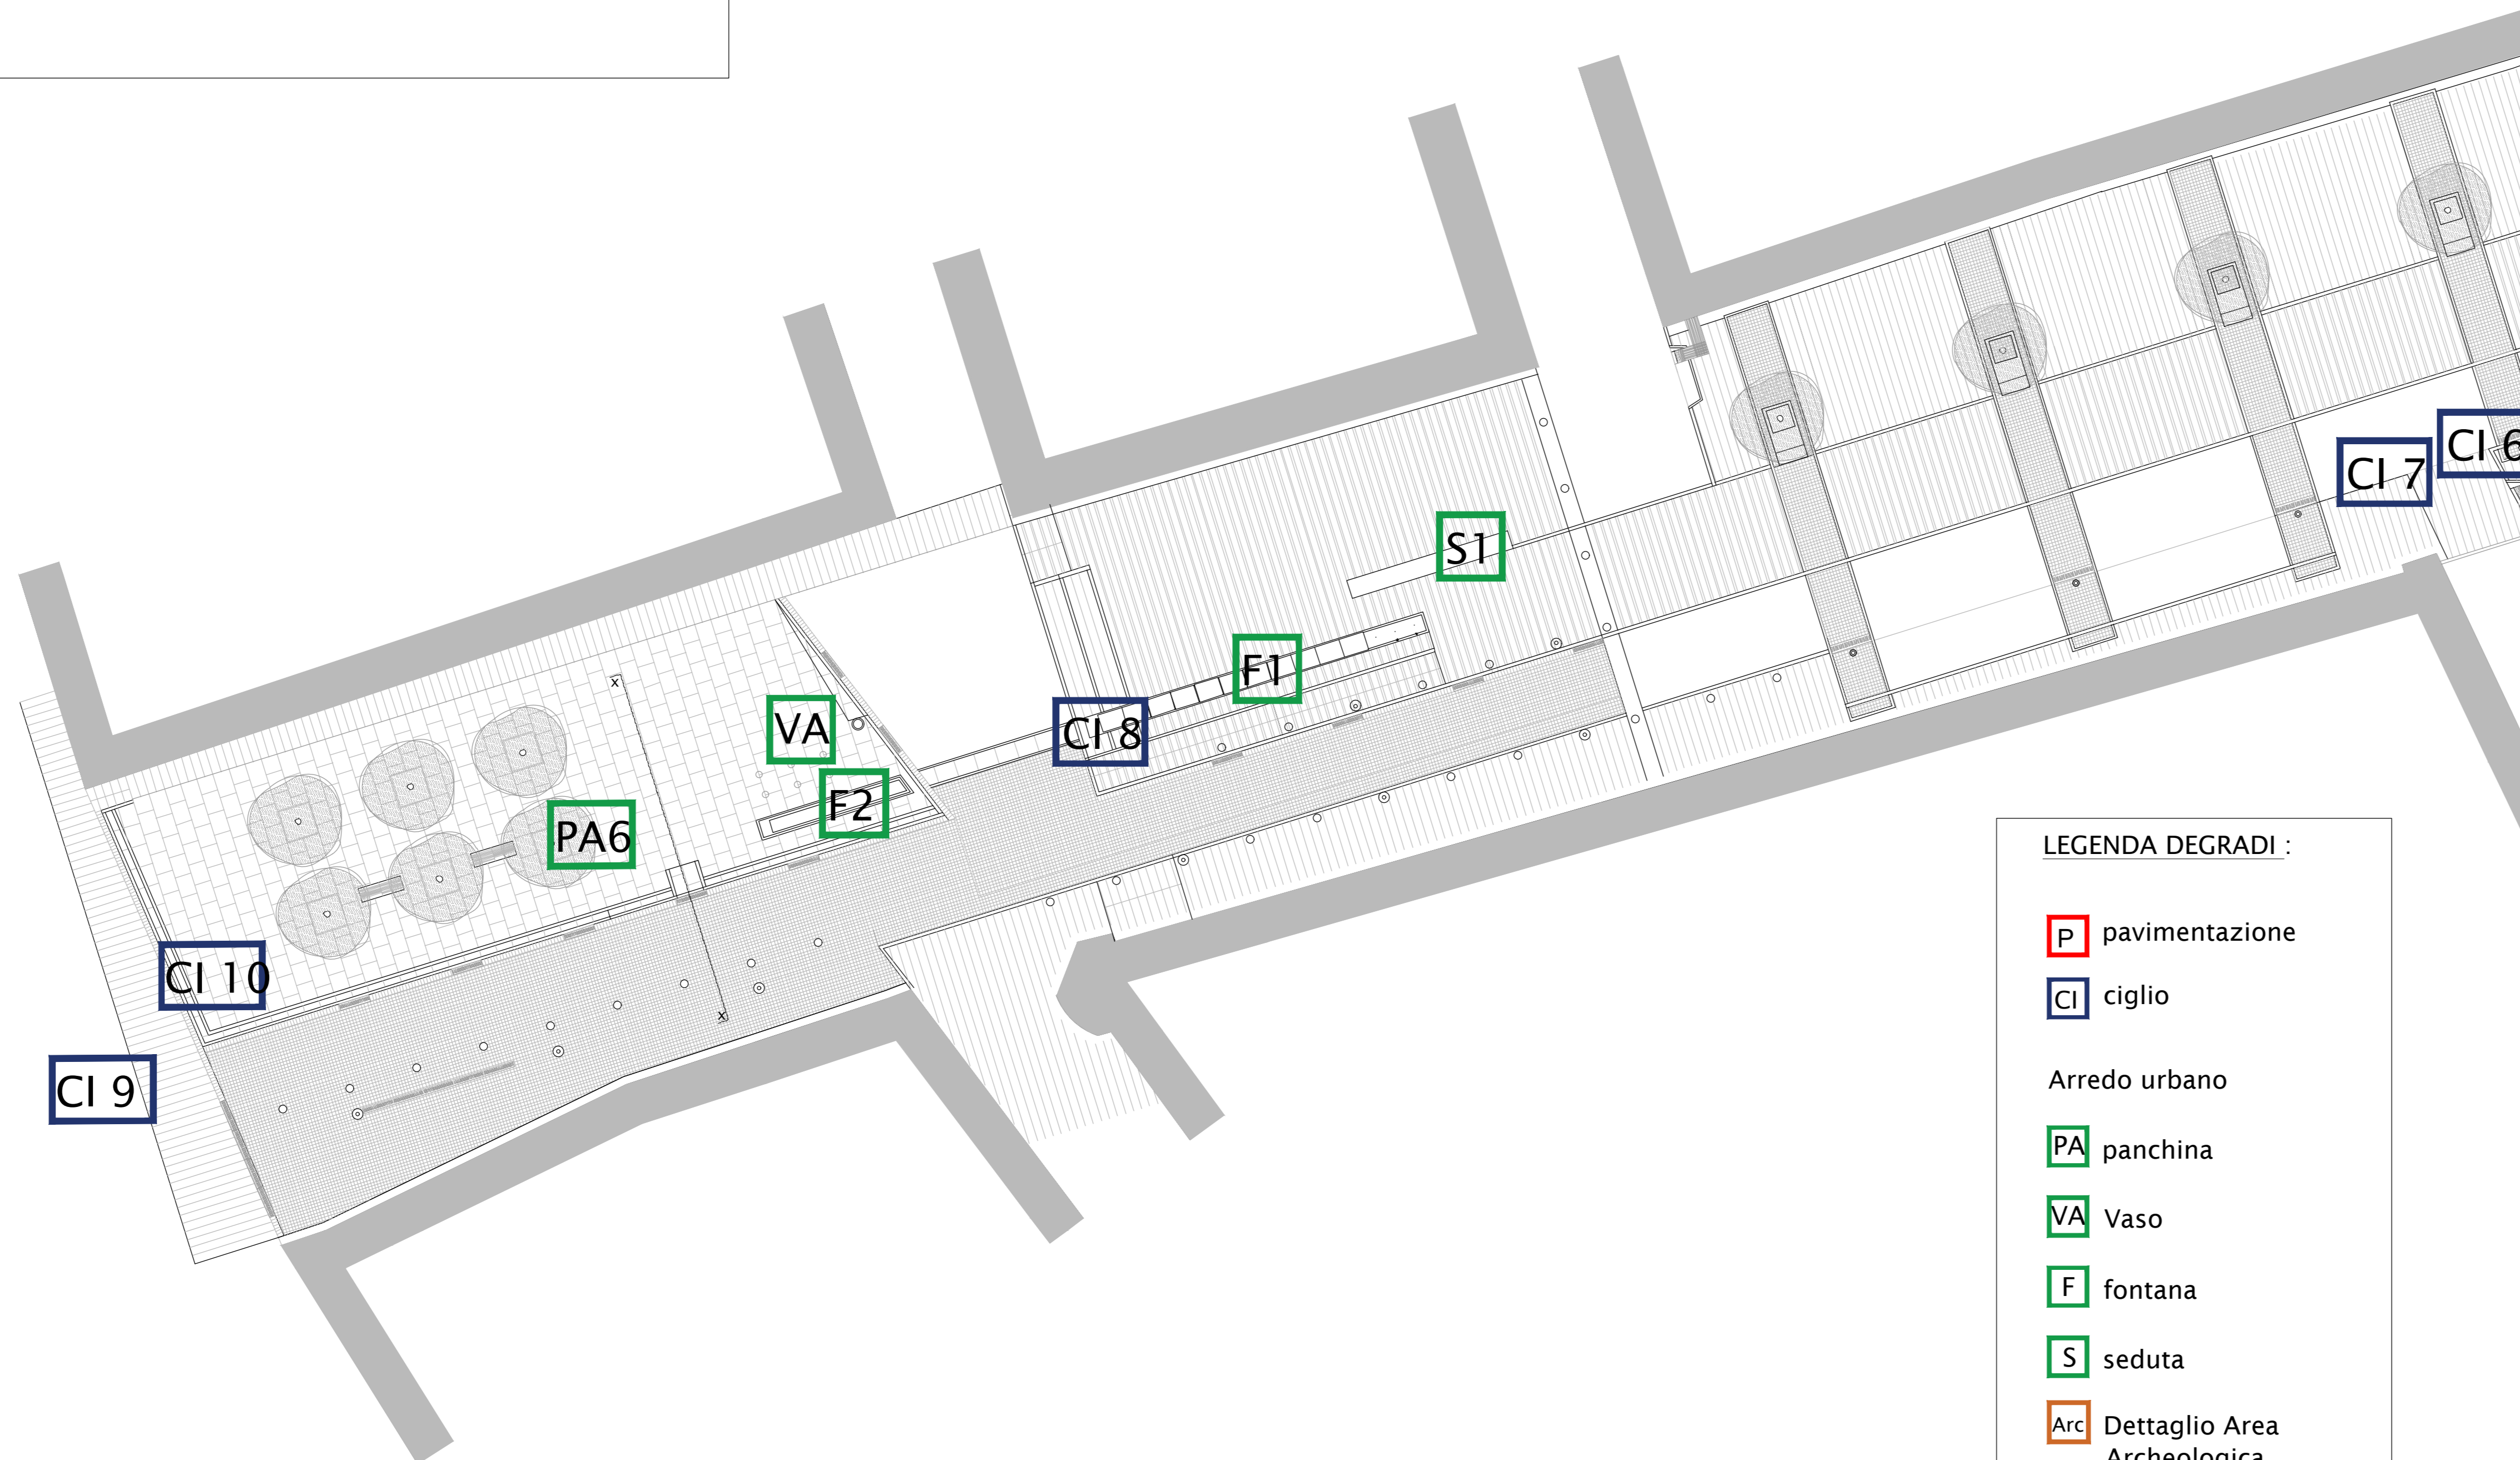
planimetria | scala 1:200

TIPOLOGIA	DESCRIZIONE	INTERVENTO	IMMAGINE	POSIZIONE
GRANITO	stangoni in granito di dimensioni 15 cm - h 15 cm	- sostituzione elementi danneggiati - integrazione elementi mancanti		C8
CIGLIO IN GRANITO	stangoni in granito di larghezza 15 cm - h 15 cm da sostituire e/o riposizionare	- sostituzione elementi rotti - integrazione elementi mancanti - riposizionamento elementi dissestati		da riposizionare: C6 - C9 da sostituire C7 - C8 - C10

SEDUTA IN PIETRA DORATA	rivestimento seduta in pietra dorata da sostituire	- sostituzione lastre danneggiate		S1
PANCHINE	panchine non adeguate al contesto da sostituire	sostituzione n. 4 panchine con 2 panche con seduta tipo METALCO modello DIAMANT W dim. 2.10 m x 0.70 m		PA 6

FONTANE	fontane con rivestimento in basalto nero	- pulitura e sostituzione lastre in basalto nero - rimessa in funzione della fontana		F1 - F2
---------	--	---	--	---------

VASI	vasi in metallo	- sostituzione fioriera esistente con n. 1 vaso in metallo tipo Metalco effetto corten		VA
------	-----------------	--	--	----
